## **Ekspertyza**

**nt. stanu technicznego budynku pałacowego  
zlokalizowanego w Dąbrówce gmina Dopiewo  
przy ul. Parkowej, dz. nr 76**

**Baranowo 10.09.2020 r.**

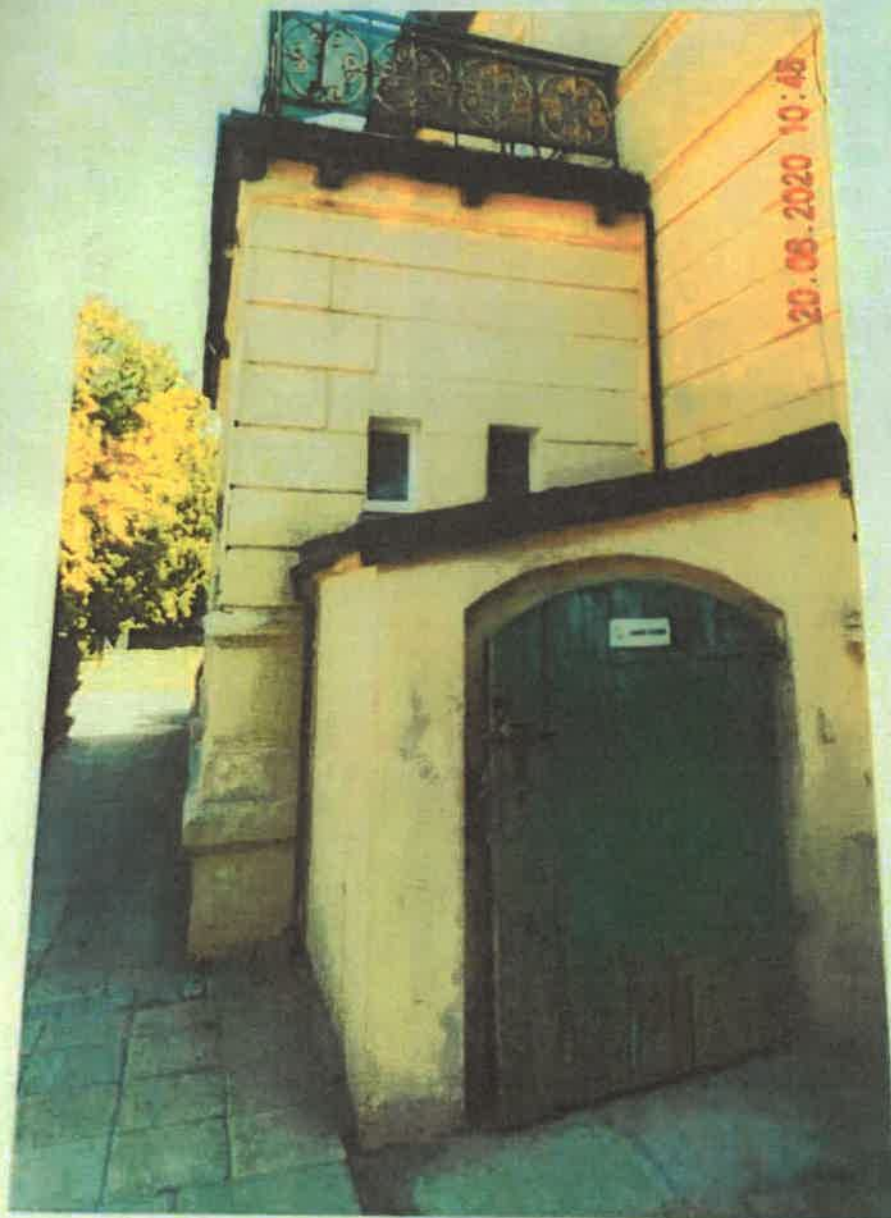
Fot. 1

Wejście do piwnicy jest z zewnątrz budynku – fot. 1÷2. Schody do piwnicy wykonane są z cegły ceramicznej.

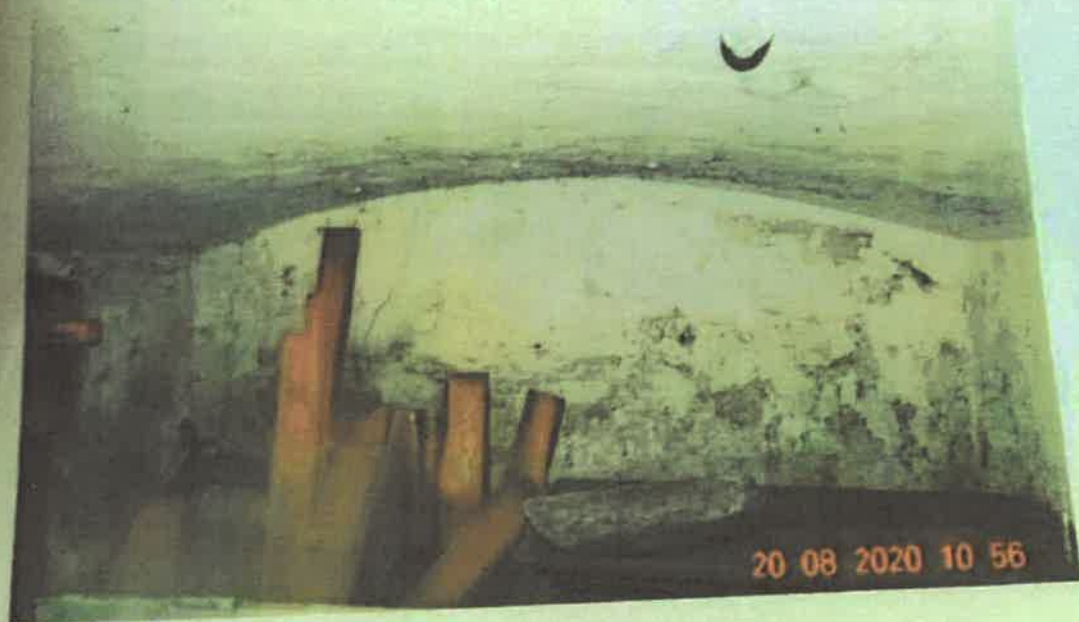
Fot. 3

Stan techniczny murów piwnicznych w części podpiwniczonej jest dobry, brak pęknięć lub zarysowań ścian, ściany nie są zawilgocone – fot. 3÷6.

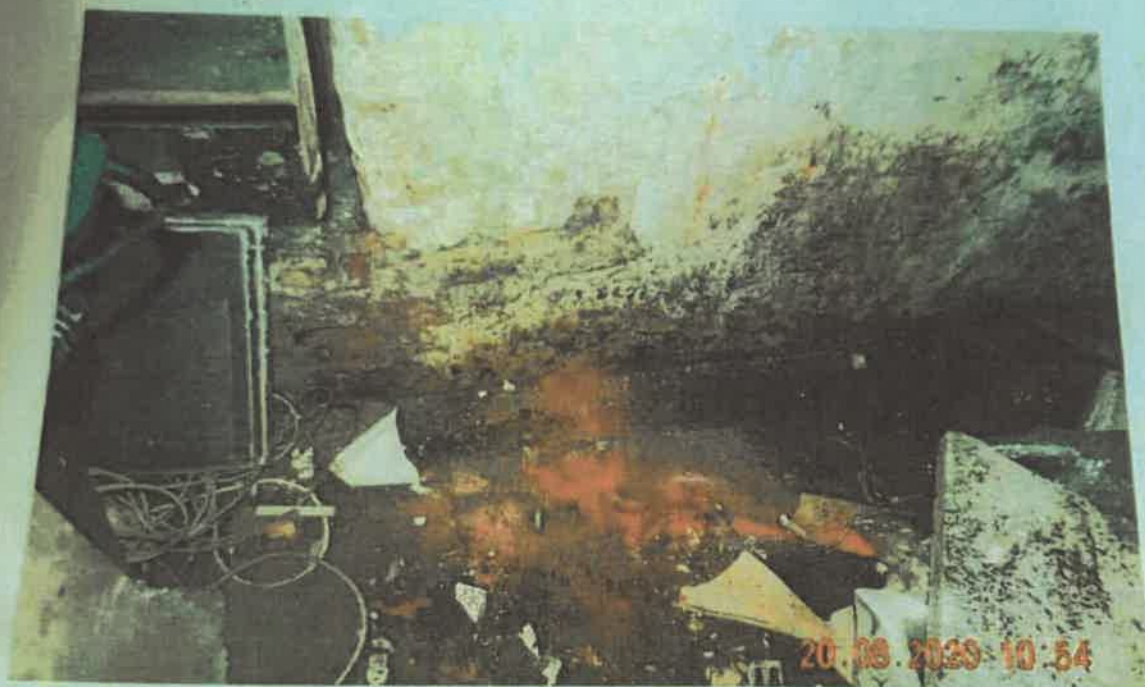
Fot. 7

Mury piwniczne ścian zewnętrznych posadowione są na ławach ceglanych o wymiarach – szerokość ok. 110 cm, wysokość 30 cm.

Na fot. 7+9 przedstawiono odkrywkę ław fundamentowych ceglanych pod ścianą zewnętrzną piwnicy.

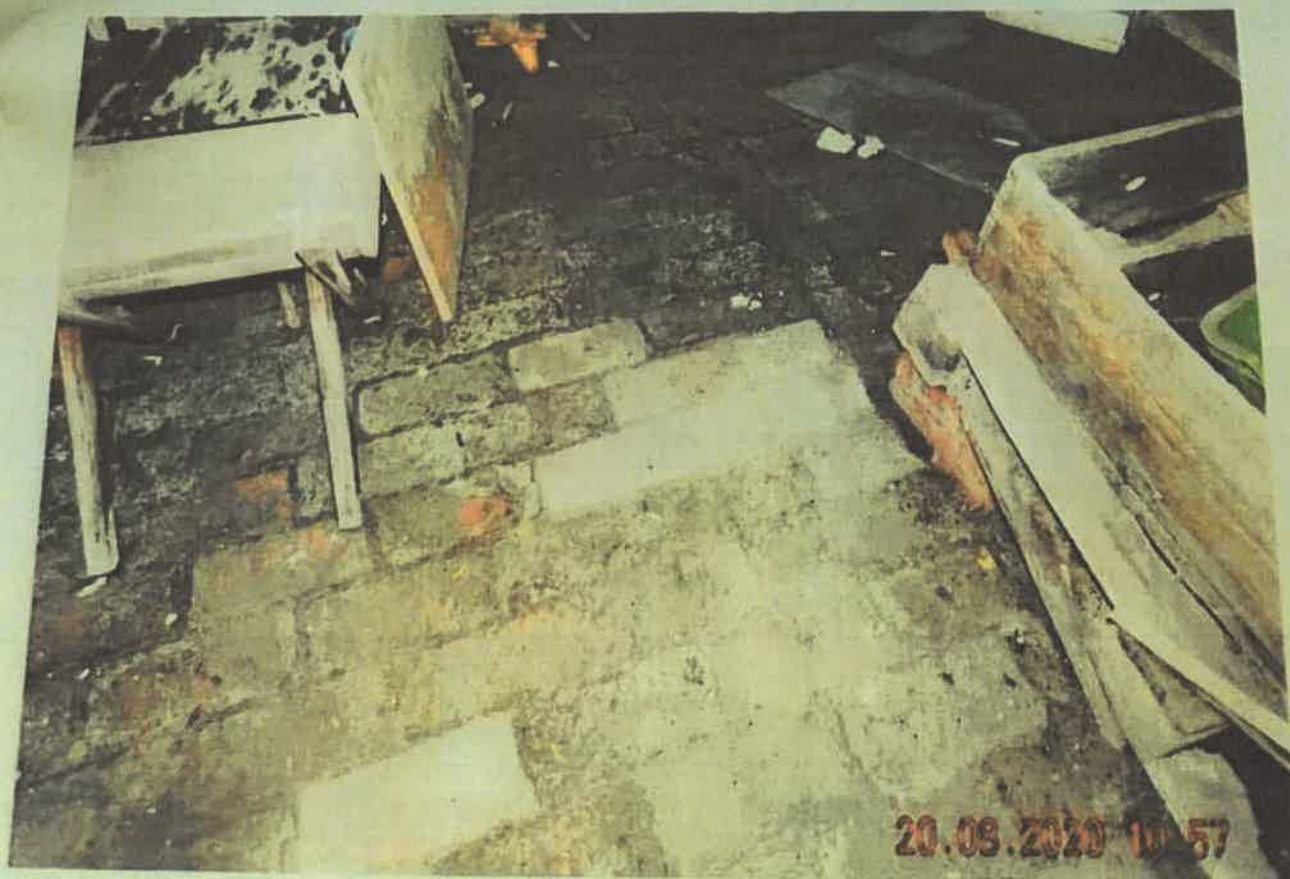
Fot. 15

Posadzka w piwnicy – ceglana gr. 1/2c – stan dobry – fot. 15.

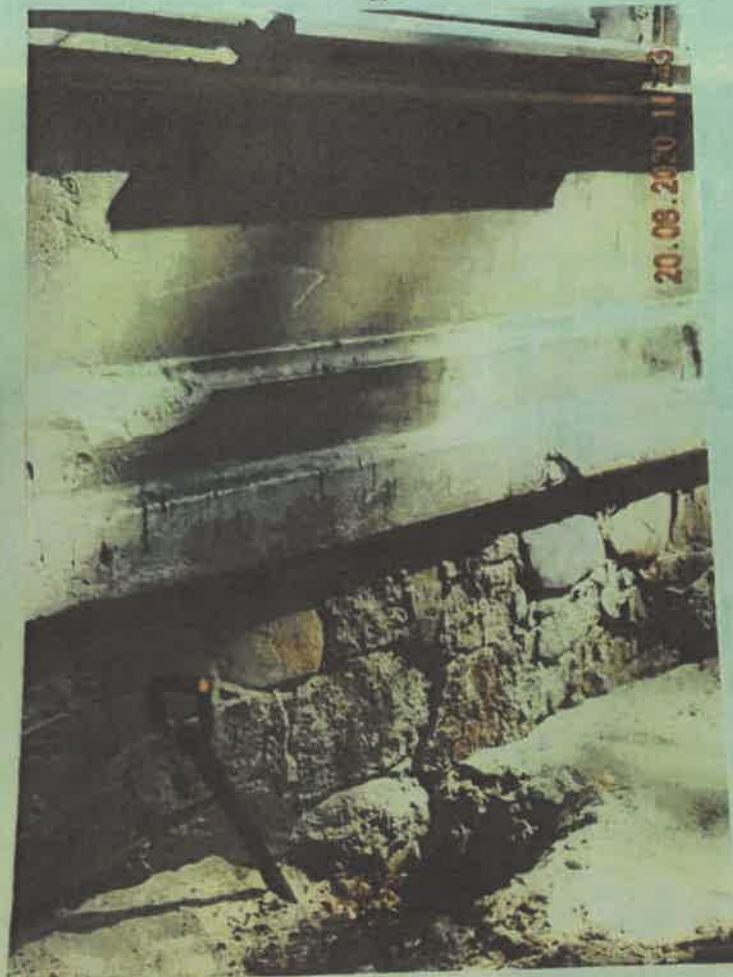
Fot.17

Odkrywka murów fundamentowych od strony zewnętrznej – fot. 17÷19 pozwoliła stwierdzić – głębokość posadowienia – 55 cm poniżej terenu, wysokość murów fundamentowych w części niepodpiwniczonej ok. 155 cm tj. ponad teren wystają ok. 100 cm – rys. 2.

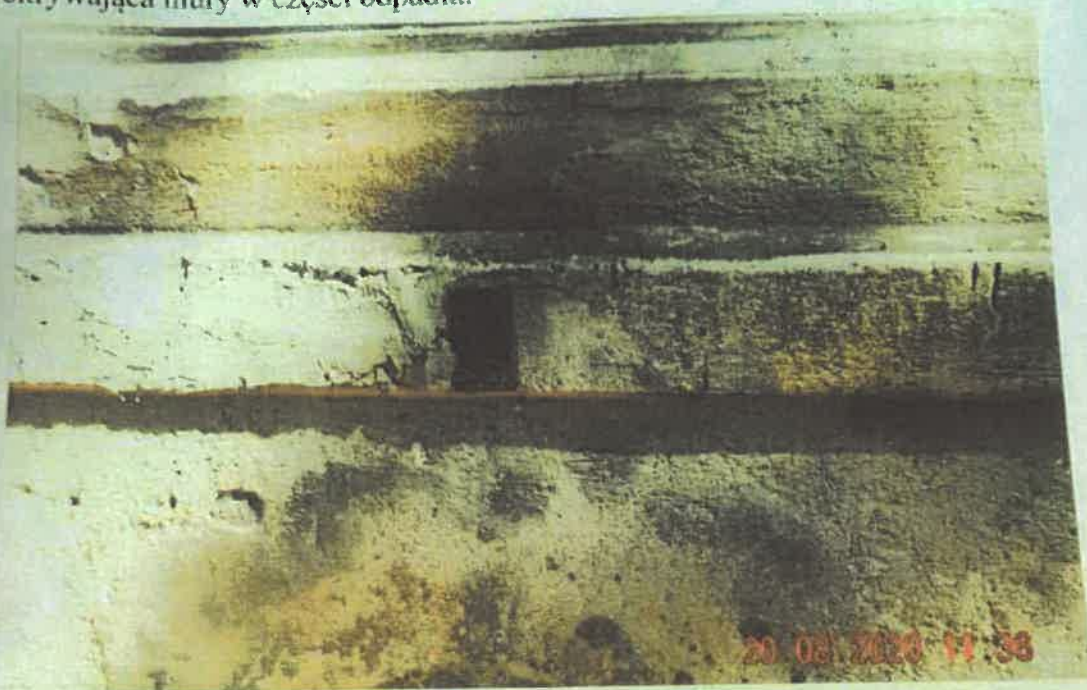
Fot. 20

Mur fundamentowy kamienny zakończony jest cokołem z cegły – wysokość ok. 15 cm (1/2c), w cokole wykonane są otwory do wentylacji przestrzeni pod podłogą parteru – fot. 20+22.

Stan techniczny murów fundamentowych kamiennych jest dobry, warstwa tynku pokrywająca mury w części odpadła.

Tynki zewnętrzne ścian zewnętrznych należałoby uzupełnić i odnowić.

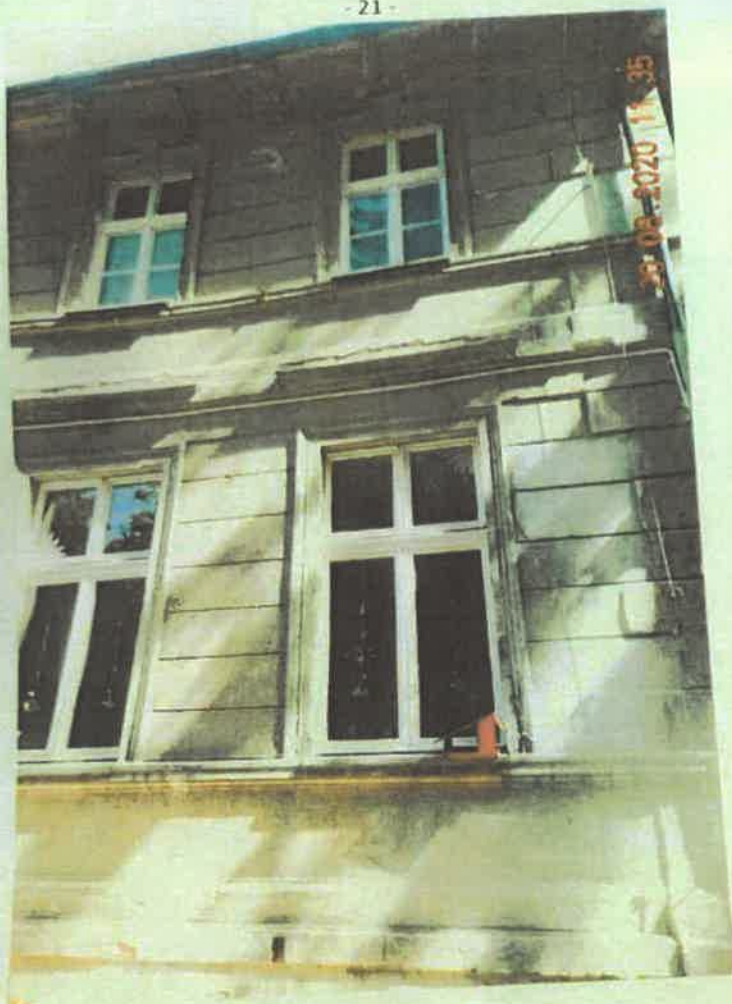
Fot. 23

Stan techniczny ścian zewnętrznych jest dobry, brak pęknięć, zarysowań, w niektórych miejscach tynk wapienny odpada – fot. 23÷27.

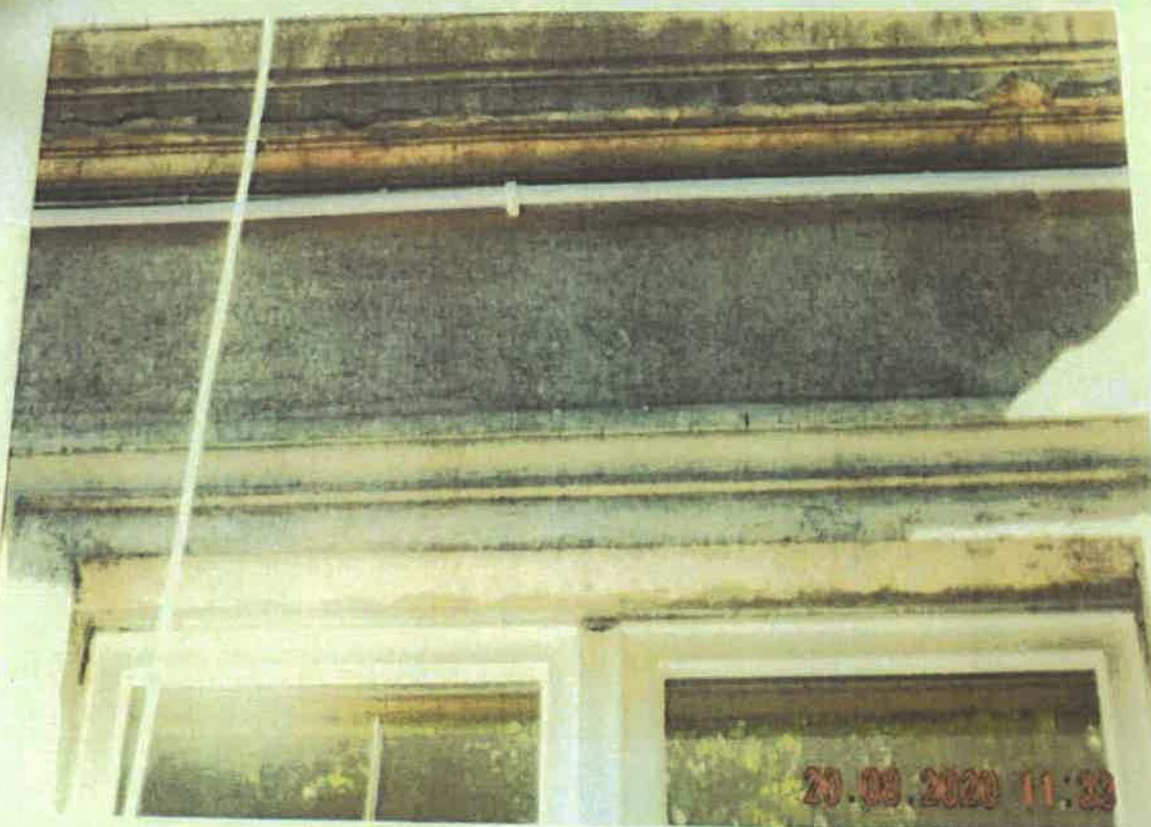
Fot. 28

Nadproża okienne wykonane są z NP. I w ilości 3 szt. nad każdym otworem okiennym i drzwiowym w ścianie zewnętrznej. W nadprożach brak zarysowań lub pęknięć – fot. 28÷30.

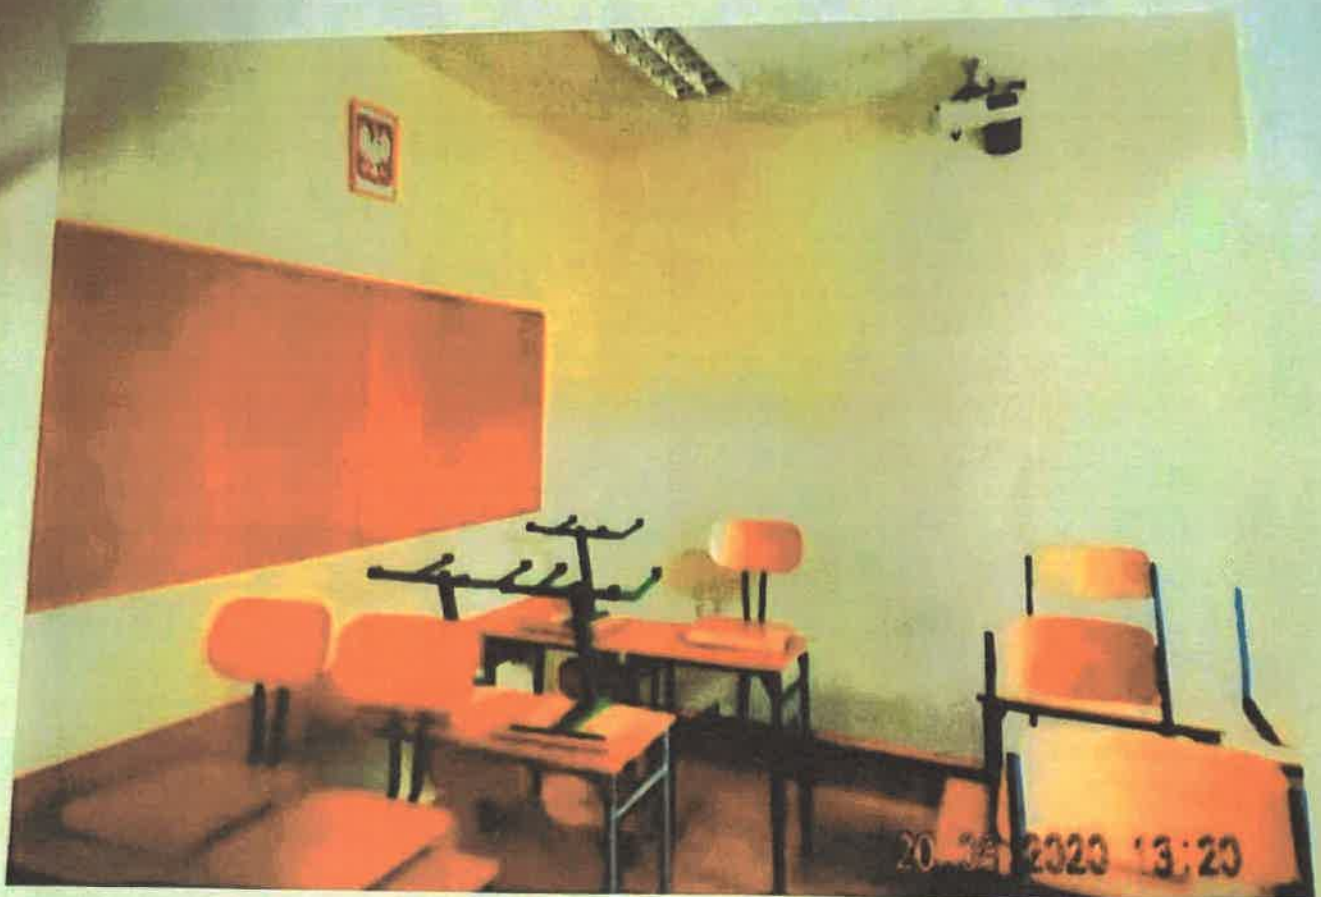
Fot. 31

Na ścianach brak zarysowań lub pęknięć, stan elementów wykończeniowych – tynków – dobry.

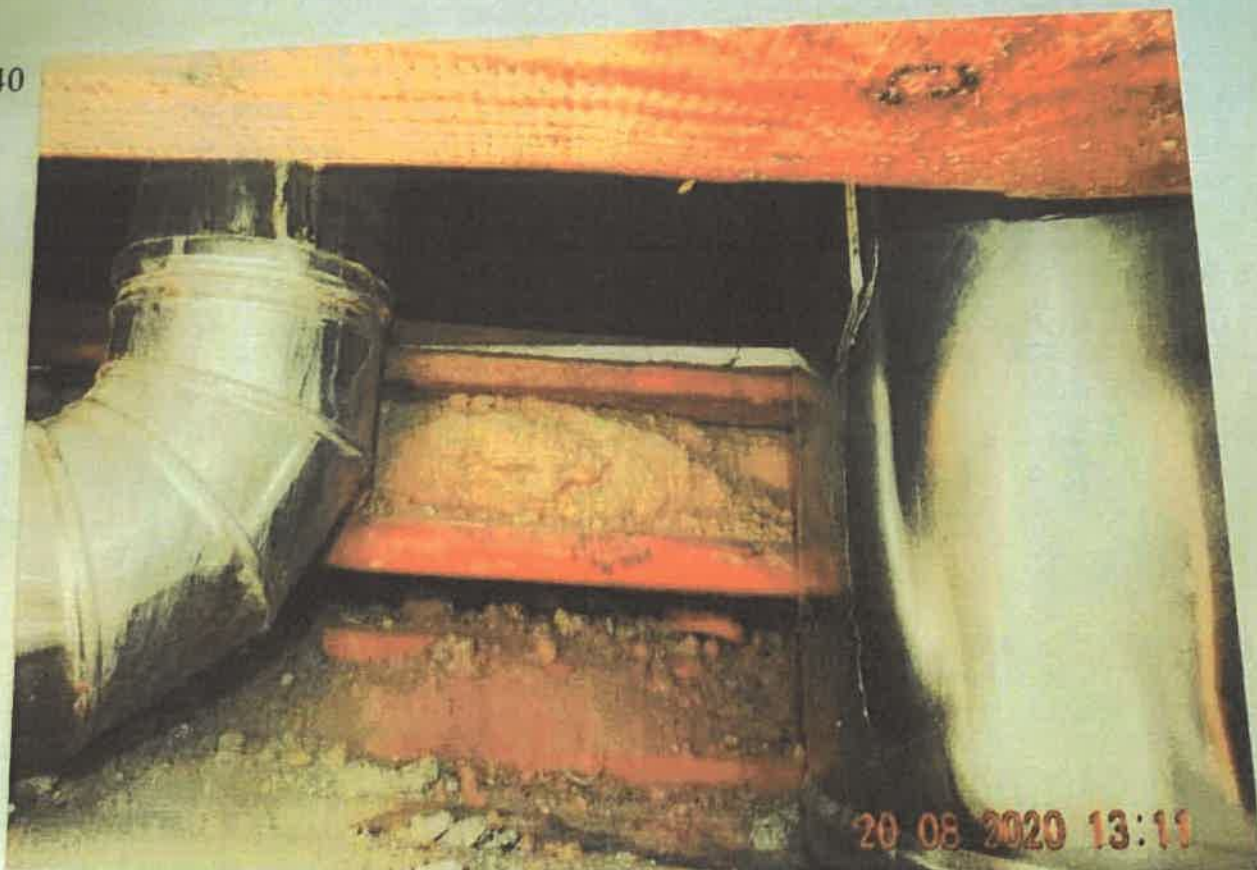
Fot. 40

Na fot. 40÷42 przedstawiono odkrywkę dachu. Stan konstrukcji drewnianej dachu jest dobry, brak śladów korozji biologicznej.

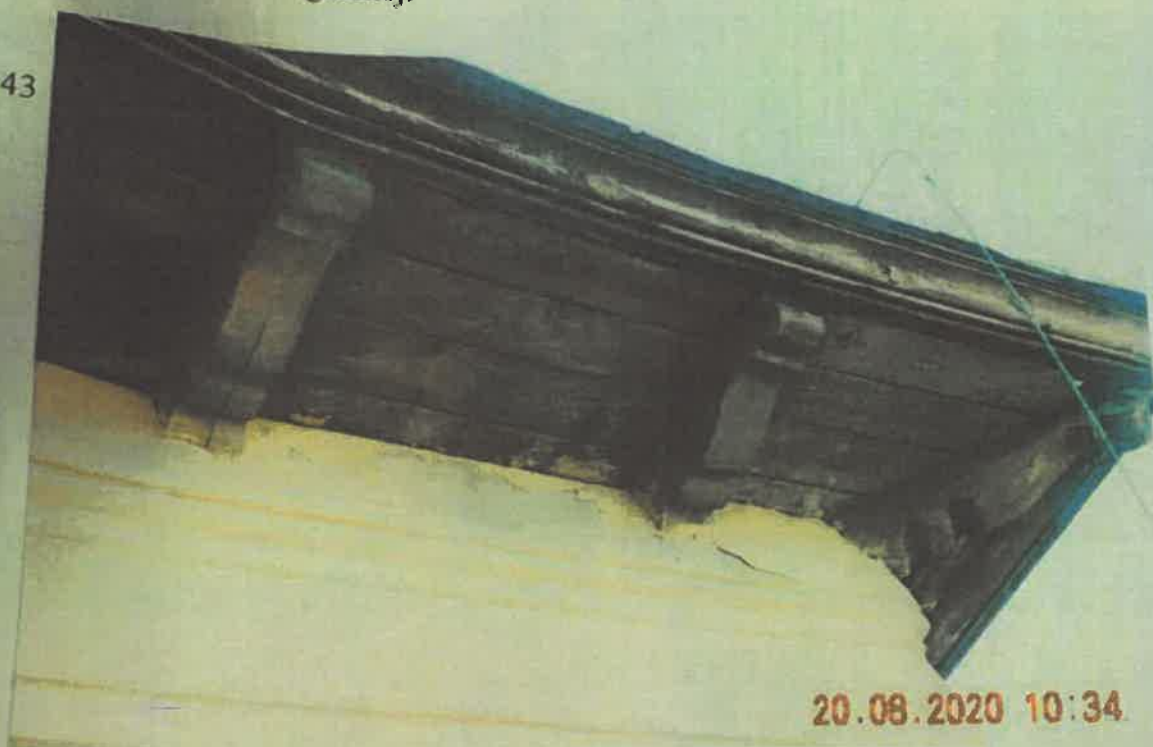
Fot. 43

Na fot. 43+46 przedstawiono dekoracyjne zakończenie belek stropowych w części dachu wystającym poza mury zewnętrzne. Stan desek oraz krokwi – dobry, brak korozji biologicznej.
