**EKSPERTYZA TECHNICZNA**

**Obiekt : Zbiornik na miał węglowy nad kotłem nr 6 w kotłowni KR1**  
**MPEC Lębork**

**Lokalizacja obiektu : Kotłownia KR1**

**Właściciel : MPEC Lębork**

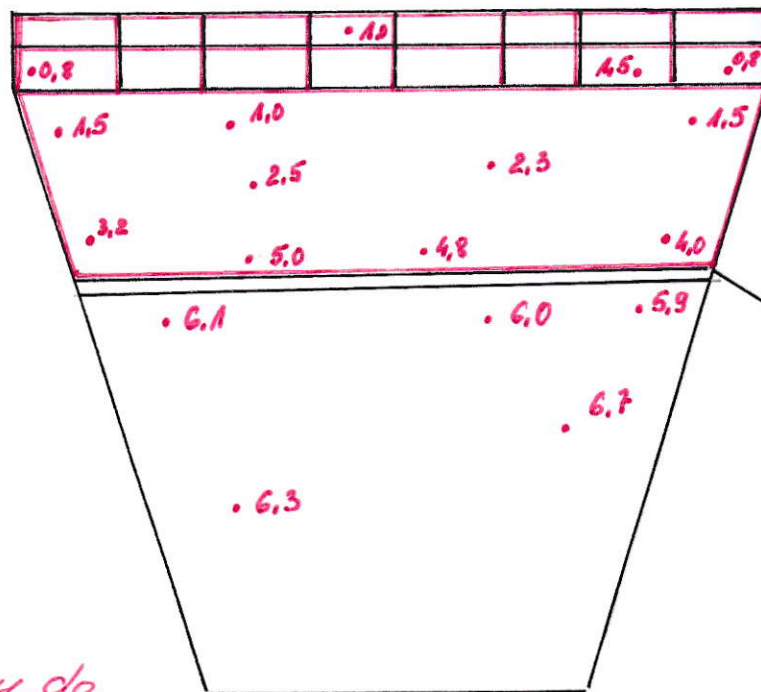
Rys nr 1

- na spoinach połączeniowy
- Konstrukcja nośna zbiornika jest w stanie dobrym występują miejscowe ogniska korozji , które nie zagrażają jej tak pod względem jej nośności jak i sztywności
  - Badanie grubości blach płaszcza wykazało , że największe ubytki grubości są na wszystkich płaszcach licząc od góry zbiornika do żebra usztywniającego. Pomiary grubości w tym obszarze wykazały grubość od 1mm do 3,5mm  
Badanie grubości blach płaszcza poniżej żebra wykazały grubość od 5,5 do 6,1
  - Rozmiar degradacji pokazana na rys Nr 1

• zmniejszona  
istniejąca  
grubość blachy

istniejące blachy do  
wycięcia i wstawiania nowych

**Nowy płaszcz na poszczególnych ścianach zbiornika należy wykonać po wycięciu istniejących blach w obszarze od góry zbiornika do pierwszego żebra wzmacniającego płaszcz**

**Na pozostałej części zbiornika nowy płaszcz należy wykonać bez demontaż istniejącego płaszcza na istniejącej konstrukcji .**

obszar wstawiania blach od  
wewnątrz na istniejący płaszcz
