# PROTOKÓŁ 19/12/2024/1 KONTROLI BEZPIECZNEGO UŻYTKOWANIA OBIEKTU

OBIEKT: Budynek nr 37 administracyjno-handlowy

ADRES: Legnica ul. Hangarowa 15

DATA WYKONANIA: 19.12.2024

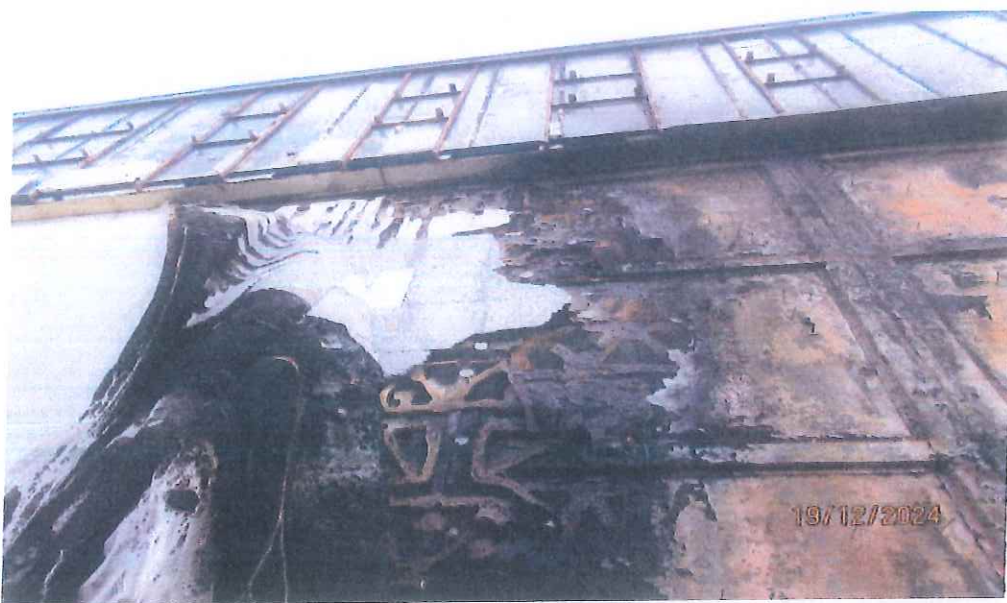
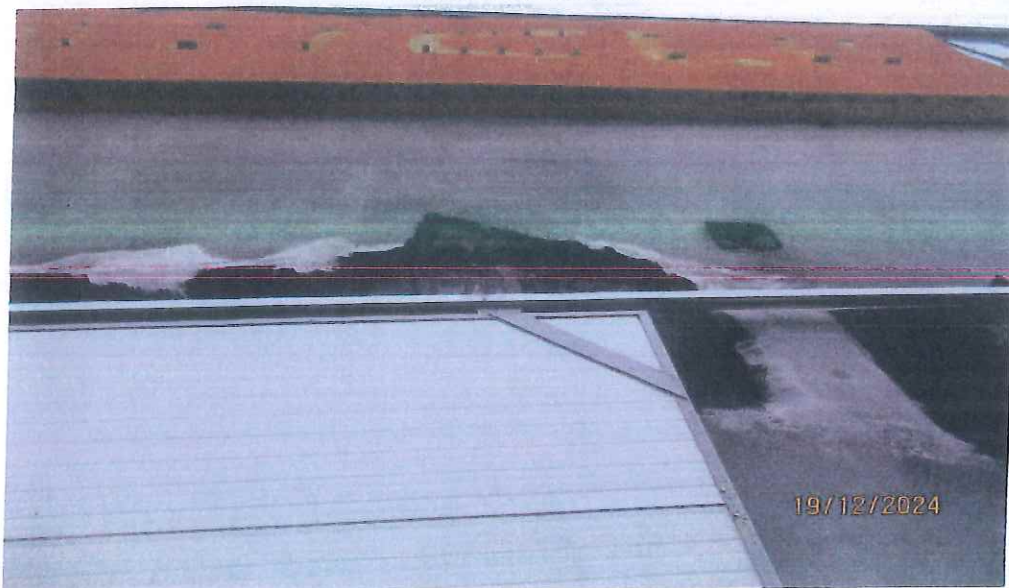
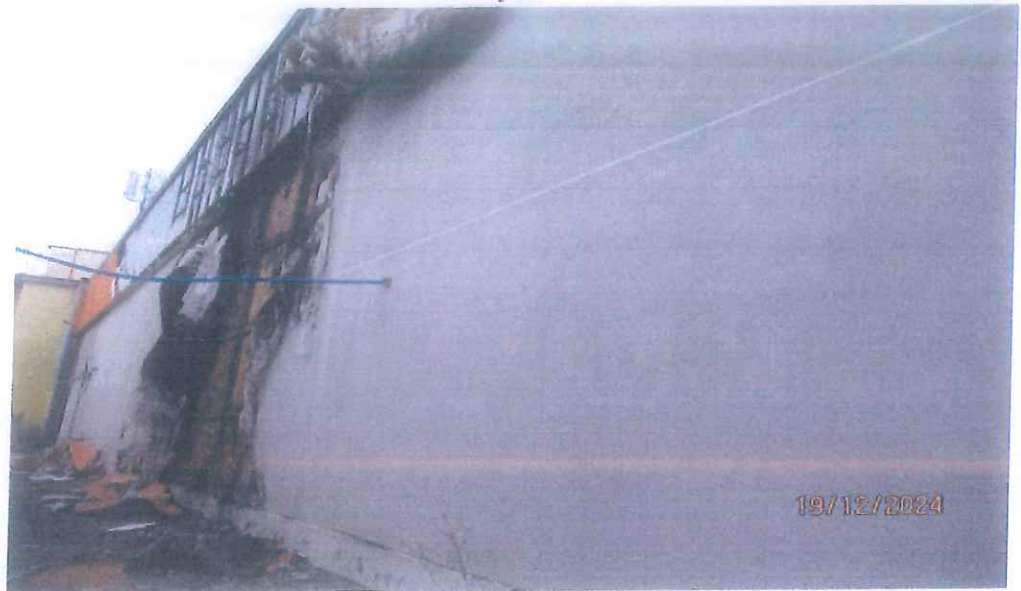
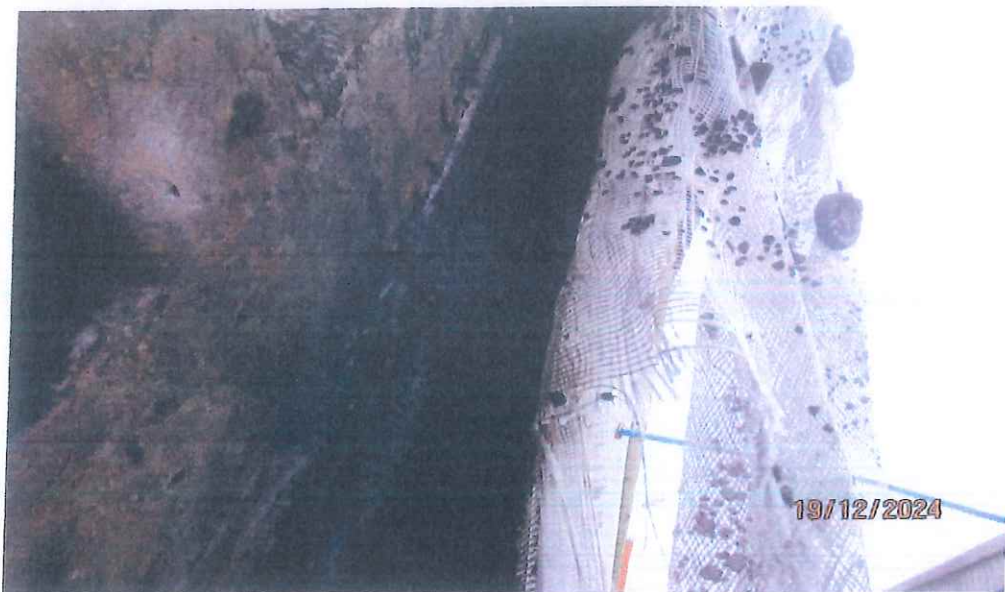
| Nazwa elementu | Stopień zużycia i | Opis stwierdzonych uszkodzeń i nieprawidłowości wraz z zaleceniami mającymi na celu ich usunięcie | Stopień pilności usunięcia usterek** |
|---|---|---|---|
| Zewnętrzna warstwa przegród zewnętrznych (warstwa fakturowa) | Zadawalająca | Stwierdzono spalenie części elewacji – zalecane usunięcie elementów uszkodzonych przez ogień – odtworzenie elewacji. Wybór metody zależny od sposobu odtworzenia uszkodzonej przegrody. | II |

Uszkodzenie elewacji

j.w.

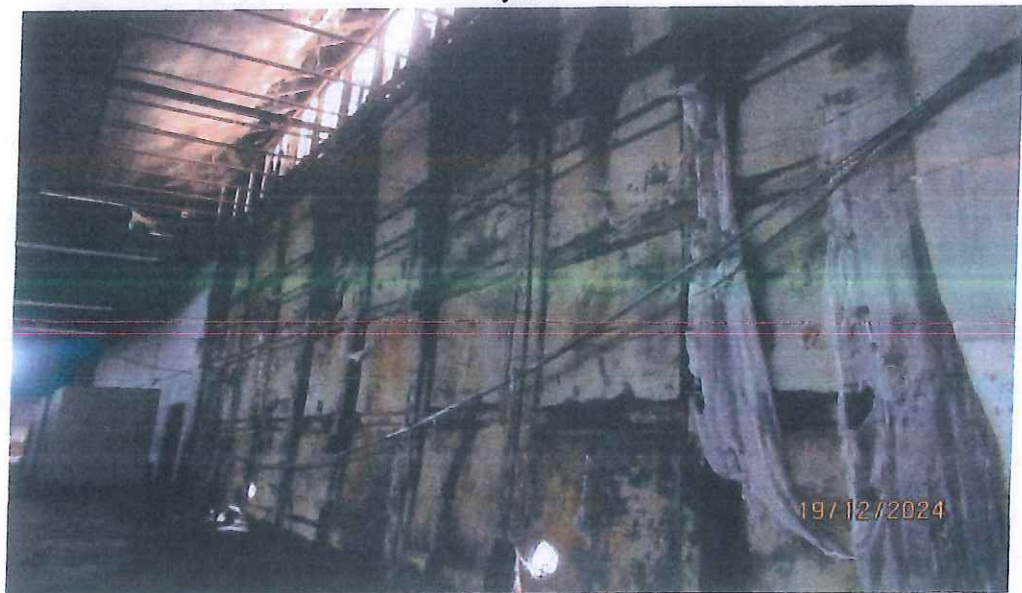
Uszkodzenie od strony wnętrza budynku

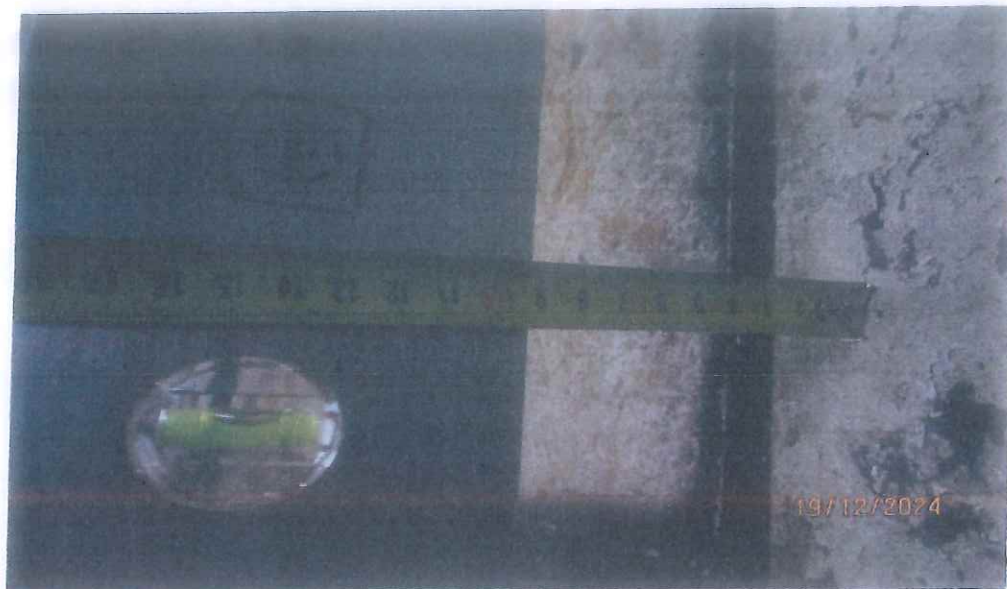
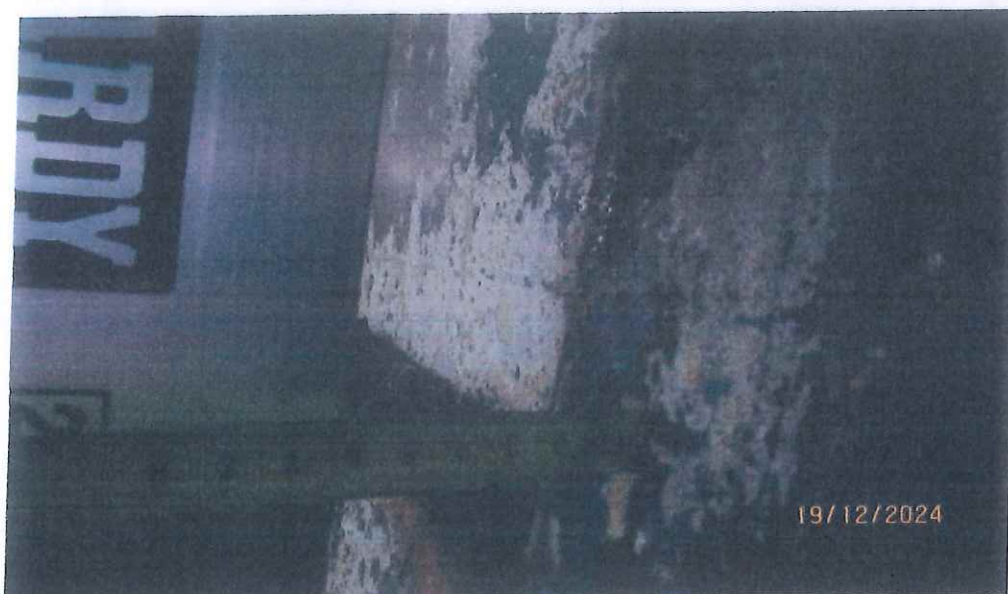
| Nazwa elementu | Stopień zużycia i | Opis stwierdzonych uszkodzeń i nieprawidłowości wraz z zaleceniami mającymi na celu ich usunięcie | Stopień pilności usunięcia usterek** |
|---|---|---|---|
| Wejście: (drzwi zewnętrzne, stopnice, balustrady, estetyka, doki załadunkowe) | Dostateczna | Stwierdzono uszkodzenia drzwi hangaru, które od wewnątrz i od zewnątrz zostały uszkodzone przez pożar, w wyniku działania wysokiej temperatury elementy znacznie się odkształciły i obecnie powodują dodatkowe obciążenie konstrukcji – zalecane demontaż uszkodzonych elementów następnie odtworzenie przegrody | II-II |

Pożar budynku wystąpił miejscowo od strony hali namiotowej, w rejonie bramy wjazdowej od strony budynku biurowego. Uszkodzeniom nie uległy elementy konstrukcyjne budynku. W wyniku działania wysokiej temperatury stalowe drzwi hangaru uległy znacznemu wypaczeniu i w obecnym stanie obciążają dodatkowo konstrukcję ściany bocznej. Uszkodzone elementy należy usunąć. Zaleca się usunięcie wszystkich usterek wskazanych w protokole.

Znaczne wypaczenie drzwi, odchylenie od pionu do 9cm

j.w.

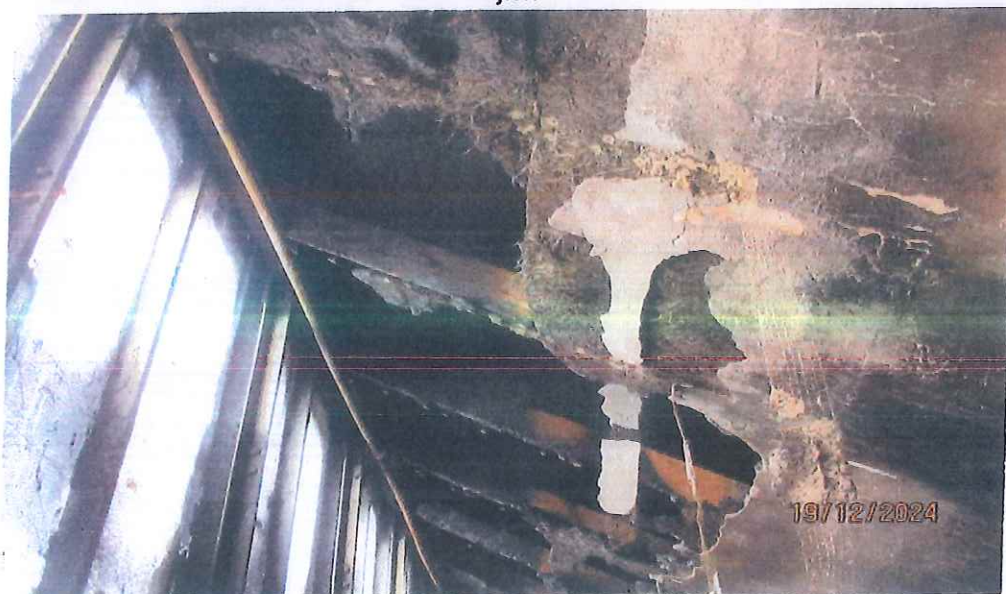
| Konstrukcja dachu | Dostateczna | Stwierdzono częściowe zwęglenie drewnianych<br>elementów konstrukcyjnych podtrzymujących<br>sufit podwieszany – zalecana wymiana<br>uszkodzonych elementów | II |
| Tynki | Dostateczna | stwierdzono uszkodzenia okładziny sufitu<br>podwieszanego, który jednocześnie stanowił<br>osłonę ogniową dla konstrukcji dachu – zalecane<br>odtworzenie okładziny z uwzględnieniem wymagań<br>pożarowych | II |

Uszkodzona okładzina sufitu podwieszanego, częściowe zwęglenie belek podtrzymujących sufit

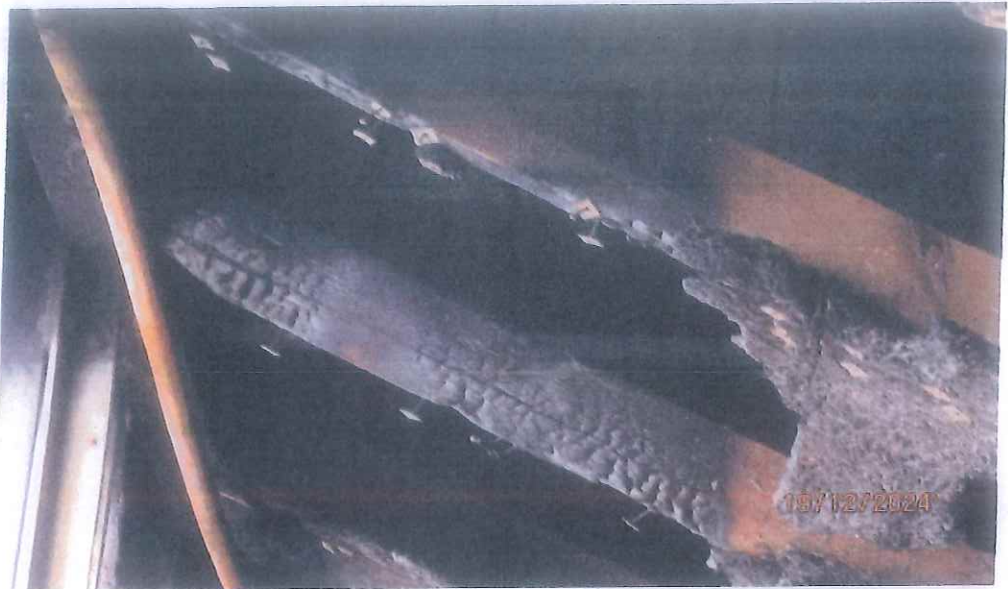
Częściowe zwęglenie belek, konstrukcja sufitu podwieszanego

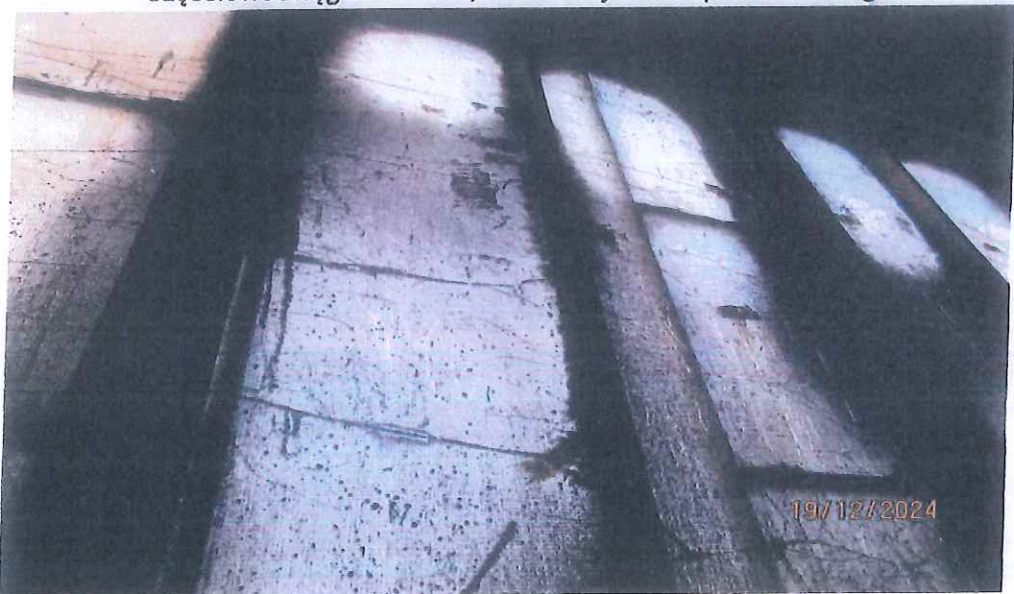
| Nazwa elementu | Stopień zużycia i | Opis stwierdzonych uszkodzeń i nieprawidłowości wraz z zaleceniami mającymi na celu ich usunięcie | Stopień pilności usunięcia usterek** |
|---|---|---|---|
| Świetliki i wylazy dachowe | Dostateczna | Stwierdzono uszkodzenia szklenia świetlików w zasięgu występowania pożaru – zalecana wymiana uszkodzonych elementów | II |

Uszkodzone szklenie świetlików

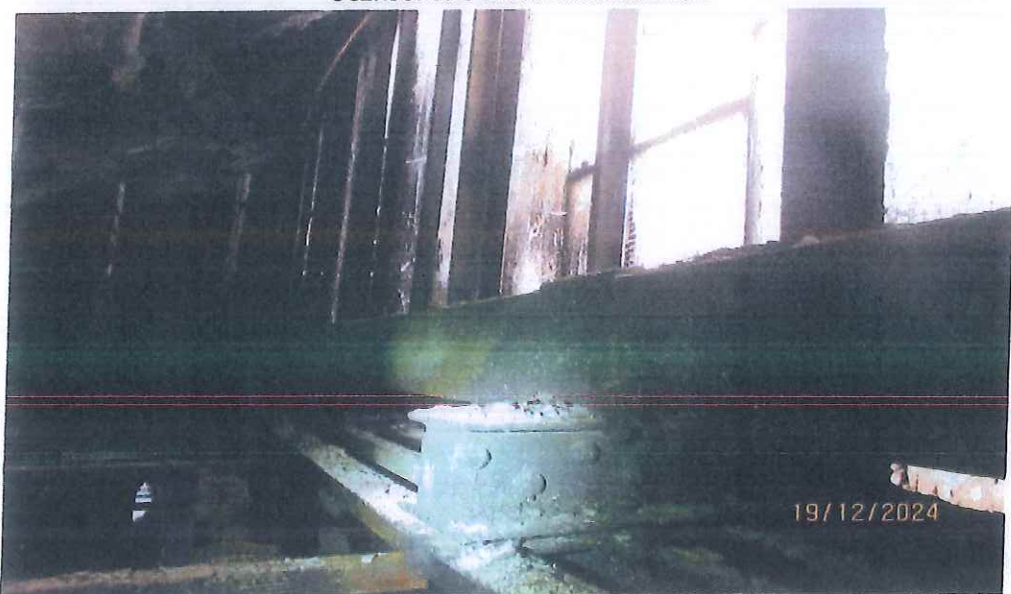
| Konstrukcja stalowa świetlików i<br>drzwi przesuwnych | Dostateczna | Stwierdzono okopcenie i korozję w miejscu<br>wystąpienia pożaru – zalecane oczyszczenie i<br>konserwacja | II |

Konstrukcja nośna świetlika oraz profile przesuwne do rolek bramy zabrudzenie i korozja

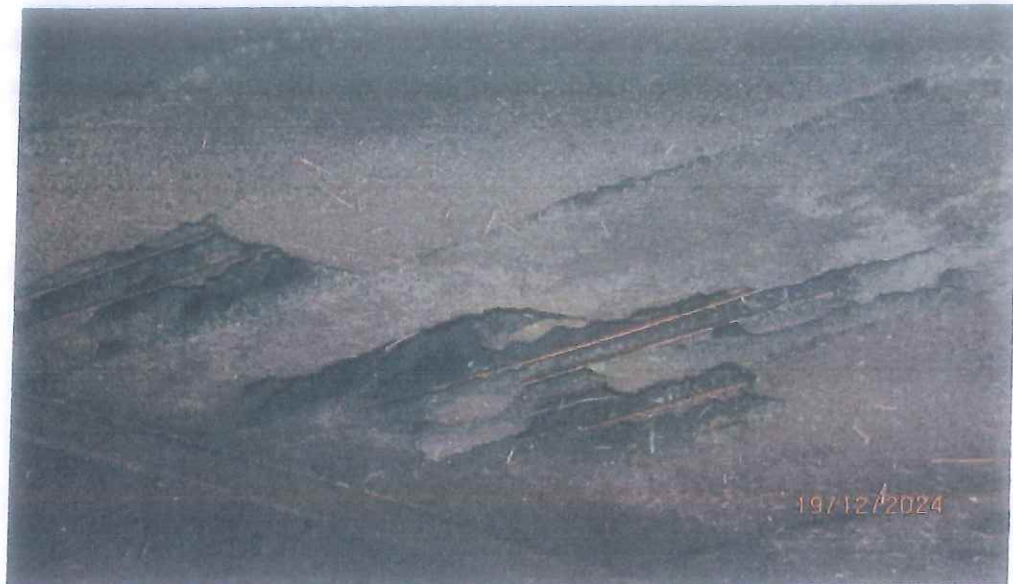
| Stropy | Zadowolająca | W ramach oceny skutków pożaru wykonano<br>również inspekcję przestrzeni pomiędzy<br>konstrukcją dachu oraz sufitem podwieszanym,<br>stwierdzono ubytki otuliny płyt stropowych,<br>uszkodzenie prawdopodobnie powstało we<br>wcześniejszym terminie – zalecane wypełnienie<br>masami dedykowanymi do napraw konstrukcji<br>żelbetowych jak Mapei Palnitop 400 lub<br>równoważne | II |

Ubytki otuliny płyt stropowych
