Stadium:		Analiza bezpieczeństwa ruchu drogowego
Obiekt budowlany	Nazwa:	Analiza zasadności budowy sygnalizacji świetlnej na przejściach dla pieszych w rejonie skrzyżowania DW214 z ul. Józefa Wybickiego w Kościerzynie.
	Adres:	m. Kościerzyna, gm. Kościerzyna
	Działki:	-
Branża:		-
Inwestor:		Zarząd Dróg Wojewódzkich w Gdańsku ul. Mostowa 11a; 80-778 Gdańsk
Umowa/Zlecenie nr:		Umowa nr 313/2023 z dn. 07.08.2023 r.

do analizy zasadności budowy sygnalizacji świetlnej na przejściach dla pieszych w rejonie skrzyżowania DW214 z ul. Józefa Wybickiego w Kościerzynie.

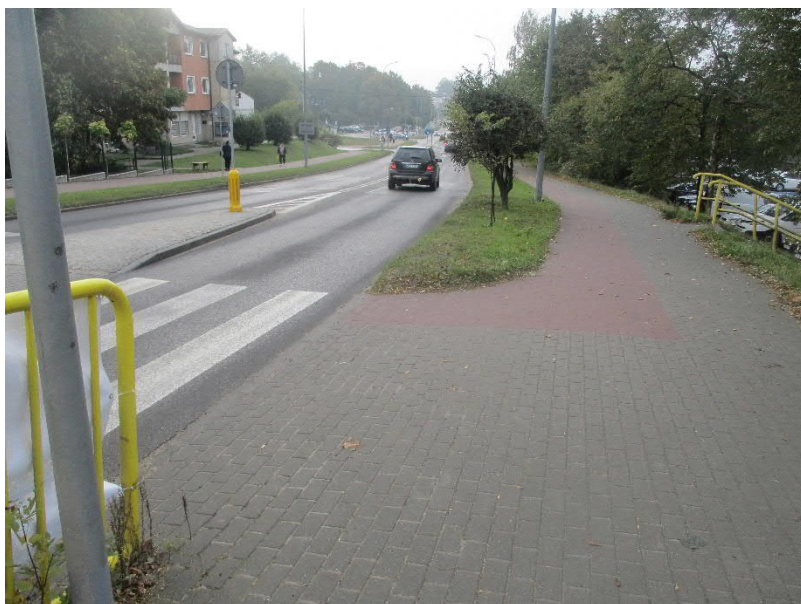
Foto 2. Wlot drogi wojewódzkiej nr 214 (południowy) – widok w kierunku południowym – ścieżka pieszo-rowerowa wyznaczona kolorystycznie – brak oznakowania pionowego i przejazdu rowerowego w poprzek drogi wojewódzkiej

Po obu stronach drogi wojewódzkiej są zlokalizowane ścieżki pieszo-rowerowe (za wyjątkiem południowo-zachodniej części skrzyżowania, gdzie występuje tylko chodnik).

Fakt występowania tej infrastruktury jest jednak podkreślony tylko kolorystyką nawierzchni i jej kontynuacją na dalszych odcinkach sieci drogowej. Brak jest oznakowania pionowego i poziomego ścieżek w obszarze skrzyżowania, a w miejscach poprzecznego przekraczania wlotów skrzyżowania są wyznaczone jedynie przejścia dla pieszych.

W trakcie wizji lokalnej w terenie zaobserwowano rowerzystów korzystających z wyznaczonych kolorystycznie ścieżek rowerowych, którzy w zdecydowanej większości przekraczają jezdnie poprzeczne przejeżdżając w obszarze wyznaczonych przejść dla pieszych.

Takie warunki ruchu stanowią potencjalne konflikty między rowerzystami i pieszymi. Brak wyznaczonych przejazdów dla rowerzystów stanowi niedogodności w ruchu, a notoryczna praktyka przejeżdżania w obszarze przejść dla pieszych zagraża zarówno pieszym, jak i rowerzystom, którzy realizując manewr jazdy przez przejście mogą stanowić zaskoczenie dla kierujących pojazdami.

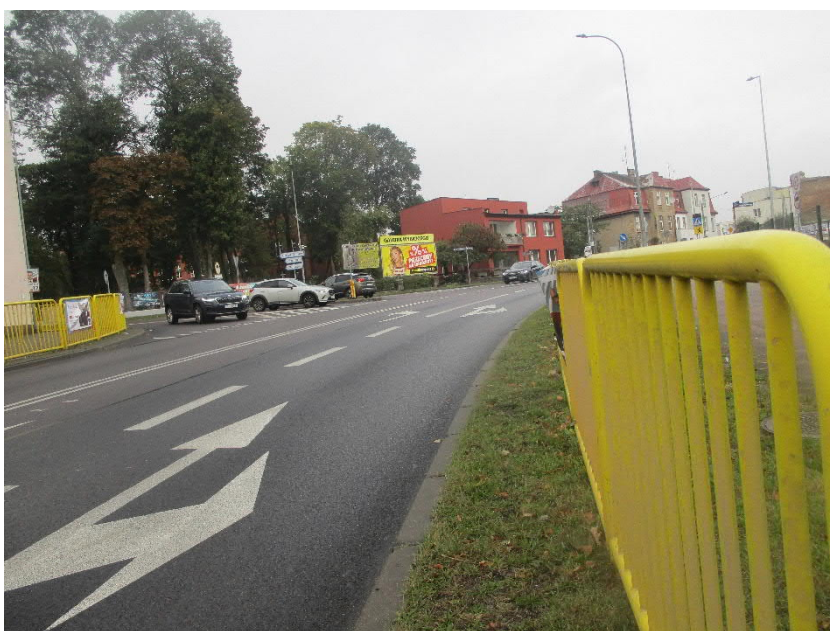
Foto 3. Wlot drogi wojewódzkiej nr 214 (południowy) – widok w kierunku skrzyżowania – urządzenia brd (U-11a) ograniczające pola widoczności w kierunku wschodniego wlotu ul. Wybickiego

Na południowym wlocie drogi wojewódzkiej (po obu stronach jezdni) oraz w kierunku zachodniego wylotu ul. Wybickiego, są zlokalizowane balustrady U-11a.

Urządzenia te są ustawione stosunkowo blisko krawędzi jezdni, a ich wysokość i konstrukcja (gęste szczebliny) stanowią przeszkodę w polach widoczności, w szczególności:

- na wschodnim wlocie ul. Wybickiego dla kierujących pojazdami na kierunku wschód – południe;
- na południowym wlocie drogi wojewódzkiej w zakresie widoczności na zatrzymanie dla kierujących jadących w kierunku północnym;
- w rejonie przejścia dla pieszych na południowym wlocie DW214, po stronie zachodniej.

Taka lokalizacja urządzeń brd pogarsza warunki bezpieczeństwa ruchu na skrzyżowaniu. Kierujący nie są w stanie prawidłowo ocenić sytuacji na drodze, przez co realizowane manewry mogą skutkować potencjalnymi konfliktami. Brak wymaganej widoczności w obszarze przejścia zagraża bezpieczeństwu niechronionych uczestników ruchu.

- wprowadzenie oświetlenia dedykowanego przejść dla pieszych i przejazdów dla rowerzystów.
- ograniczenie występowania urządzeń brd – balustrad U-11a.

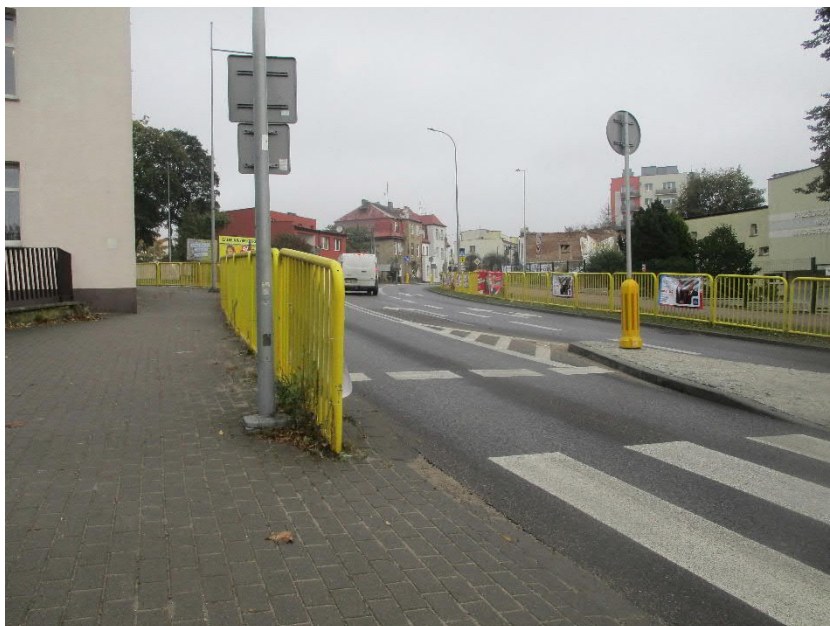
Foto 4. Wlot drogi wojewódzkiej nr 214 (południowy) – widok w kierunku skrzyżowania – urządzenia brd (U-11a) ograniczające pola widoczności w obszarze przejścia dla pieszych na południowym wlocie DW214

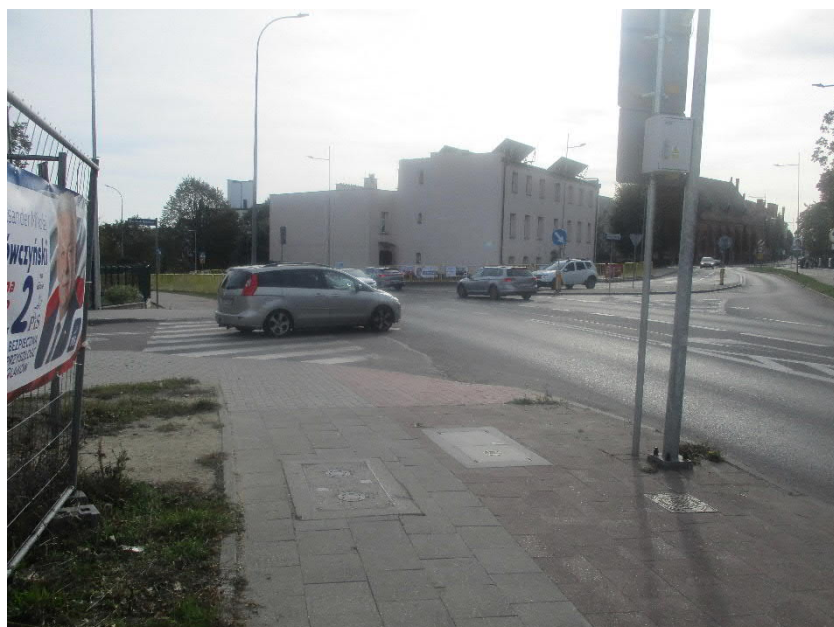
Foto 5. Wlot ul. Wybickiego (wschodni) – widok w kierunku południowym – pojazd oczekujący w obszarze przejścia dla pieszych

Na wschodnim wlocie ul. Wybickiego wyznaczono jednoetapowe przejście dla pieszych w bliskiej odległości (ok. 2 m) od krawędzi jezdni głównej.

Taka lokalizacja przejścia sprawia, że pojazdy wyjeżdżające z ul. Wybickiego zatrzymują się na przejściu i utrudniają ruch pieszym, natomiast pojazdy wjeżdżające od strony skrzyżowania, zatrzymują się w obszarze jezdni głównej i blokują możliwość przejazdu pojazdów w kierunku północnym.

Opisane wyżej warunki ruchu powodują utrudnienia w ruchu i stanowią zagrożenie dla jego bezpieczeństwa. Piesi poruszający się w cieniu pojazdów oczekujących na przejściu, mają

ograniczone warunki widoczności i są słabo dostrzegalni przez kierujących nadjeżdżających z przeciwnego kierunku.

Kierujący, manewrujący w celu ominięcia zatrzymanych pojazdów mogą powodować potencjalne konflikty z pojazdami poruszającymi się na sąsiednich pasach.

- przebudowę skrzyżowania i zmianę organizacji ruchu, zgodnie z załącznikiem graficznym (rys. nr 2.0);
- wprowadzenie pełnej, trójbarwnej sygnalizacji świetlnej (akomodacyjnej) na całym skrzyżowaniu – linie warunkowego zatrzymania należy zlokalizować jak najbliżej tarczy skrzyżowania z zachowaniem warunków przejezdności pojazdów;
- ustalenie zasad ruchu na wlocie i w ciągu wschodniego odcinka ul. Wybickiego, jako „droga jednokierunkowa”, z prowadzeniem ruchu w kierunku wschodnim – od skrzyżowania.

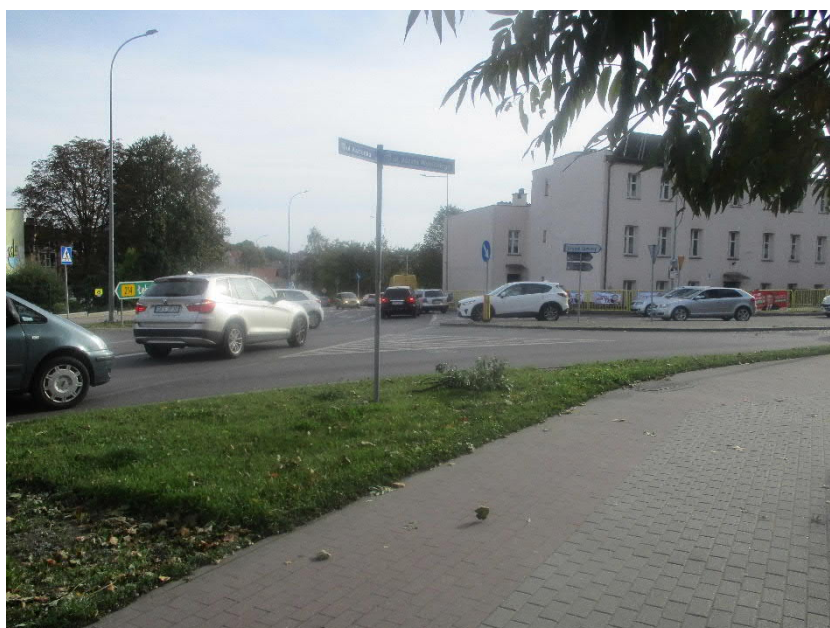
Foto 6. Tarcza skrzyżowania DW214 z ul. Wybickiego – widok w kierunku południowym – pojazdy stojące w korku na jezdni głównej, blokujące możliwość wjazdu pojazdom z zachodniego wlotu ul. Wybickiego

W trakcie wizji lokalnej w terenie zaobserwowano stosunkowo duże natężenie ruchu pojazdów zarówno w ciągu drogi wojewódzkiej, jak i na zachodnim wlocie ul. Wybickiego.

Dodatkowo, w godzinach największych natężeń ruchu, dochodzi do tzw. „cofek” pojazdów, wynikających z ograniczonej przepustowości pobliskich skrzyżowań, w szczególności:

- „cofka” od strony zachodniej (od ul. Wybickiego), spowodowana zatorami na skrzyżowaniu ul. Wybickiego-Traugutta-Świętojańska (typu rondo);
- „cofka” od strony południowej (od ul. Szopińskiego), spowodowana zatorami na skrzyżowaniu ul. Szopińskiego-Wojska Polskiego (typu rondo – Rondo Kaszubskie).

W efekcie powyższego, pojazdy skręcające „w lewo” ze wschodniego wlotu ul. Wybickiego często rezygnują z tego manewru, cofają w rejonie przejścia dla pieszych i ostatecznie jadą „w prawo”. Pojazdy skręcające „w lewo” z zachodniego wlotu ul. Wybickiego często realizują manewr w warunkach blokowania skrzyżowania. Wjazd na skrzyżowanie odbywa się w warunkach ograniczonej widoczności, spowodowanych oczekującymi pojazdami, pod presją pojazdów skręcających „w lewo” z południowego wlotu drogi wojewódzkiej.

Opisane wyżej warunki ruchu sprawiają, że kierujący realizują manewry w sytuacji dużego napięcia spowodowanego stosunkowo długim oczekiwaniem na możliwość wjazdu na skrzyżowanie. Manewry takie, w warunkach ograniczonej widoczności mogą stanowić zagrożenie dla bezpieczeństwa ruchu i generować potencjalne konflikty. Cofanie pojazdów w rejonie przejścia dla pieszych, przy rozłargnieniu spowodowanym wydłużającym się czasem oczekiwania, zagraża bezpośrednio zdrowiu i życiu niechronionych uczestników ruchu.

Wobec powyższego, jak również przy uwzględnieniu szeregu mankamentów, które szczegółowo opisano w p. 3.7, proponuje się wprowadzenie sygnalizacji świetlnej w obszarze całego skrzyżowania.

Rozwiązanie takie wpłynie na poprawę płynności i bezpieczeństwa ruchu w obszarze samej tarczy skrzyżowania. Wprowadzone, odpowiednio długie, dodatkowe pasy do skrętu:

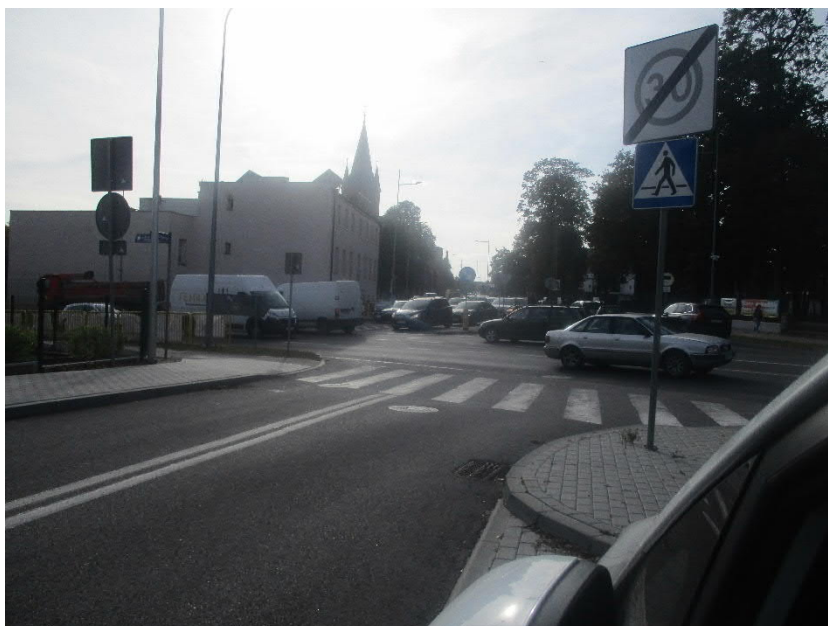
Foto 7. Włot ul. Wybickiego (wschodni) – widok w kierunku tarczy skrzyżowania – wzajemne ograniczenie widoczności przez pojazdy stojące w korku w obszarze tarczy skrzyżowania

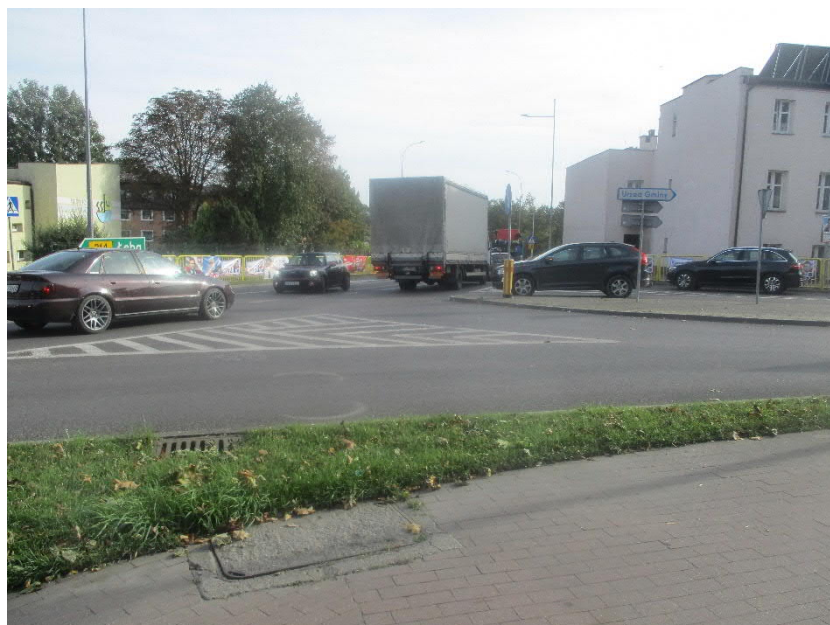
Foto 8. Tarcza skrzyżowania DW214 z ul. Wybickiego – widok w kierunku południowym – pojazdy na zachodnim wlocie ul. Wybickiego, stanowiące ograniczenie widoczności dla kierujących, skręcających „w prawo” na wlocie.

Na zachodnim wlocie ul. Wybickiego są wyznaczone dwa pasy ruchu: jeden do jazdy „w lewo i na wprost” i drugi, do jazdy „w prawo”.

Wzajemne zasłanianie się równoległych potoków ruchu sprawia, że kierujący poruszający się pasem „w prawo” nie mają dostatecznych warunków widoczności pojazdów dojeżdżających do skrzyżowania drogą wojewódzką, od północy.

Jazda „w prawo” z tego wlotu odbywa się na łuku o stosunkowo dużym promieniu ok. 16 m, co sprawia, że pojazdy często dojeżdżają do krawędzi skrzyżowania ze stosunkowo dużymi prędkościami. W wyniku ograniczonej widoczności, niejednokrotnie dochodzi do gwałtownych manewrów hamowania tuż przed skrzyżowaniem.

Takie warunki ruchu stanowią potencjalne zagrożenia dla ruchu. Gwałtowne manewry hamowania, szczególnie w trudnych warunkach pogodowych (opady deszcz, śniegu, oblodzenie), może powodować potencjalne zdarzenia drogowe.

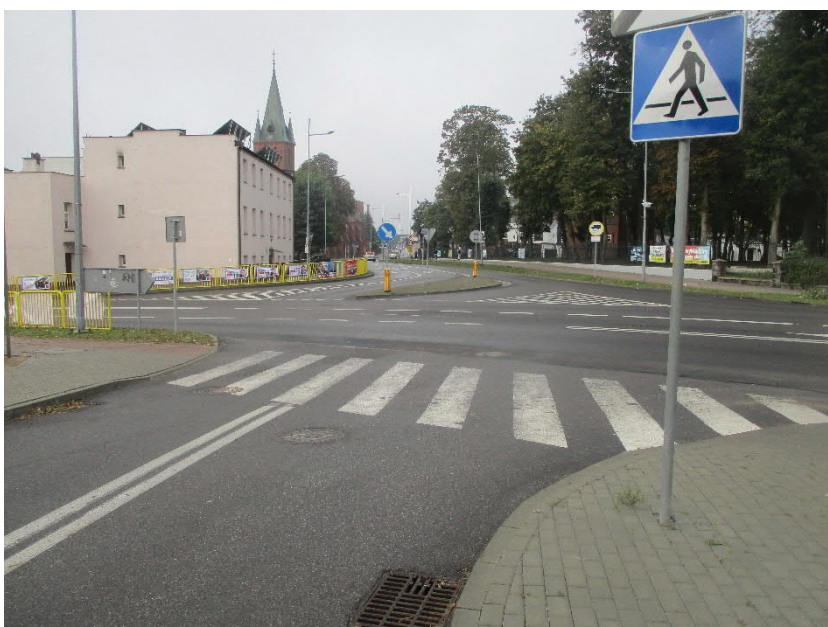
Foto 9. Włot ul. Wybickiego (wschodni) – widok w kierunku tarczy skrzyżowania – trasowanie korytarza ruchu do jazdy „na wprost” w obszar powierzchni wyłączonej z ruchu na przeciwnym wlocie ul. Wybickiego

Na wschodnim wlocie ul. Wybickiego jest wyznaczony pojedynczy pas ruchu do jazdy „w lewo na

wprost i w prawo”.

Naturalny korytarz ruchu do jazdy „na wprost” na tym wlocie, jest wytrasowany na powierzchnię wyłączoną z ruchu na przeciwnym wlocie ul. Wybickiego.

W efekcie, część kierujących jadąc „na wprost” omija tę powierzchnię z lewej strony, a część z prawej.

Takie, niejednoznaczne zasady ruchu powodują niejasności wśród kierujących. Nie są oni pewni podejmowanych manewrów, realizują je w sposób dowolny, a tym samym mogą stanowić zaskoczenie dla kierujących, poruszających sąsiednimi pasami ruchu.

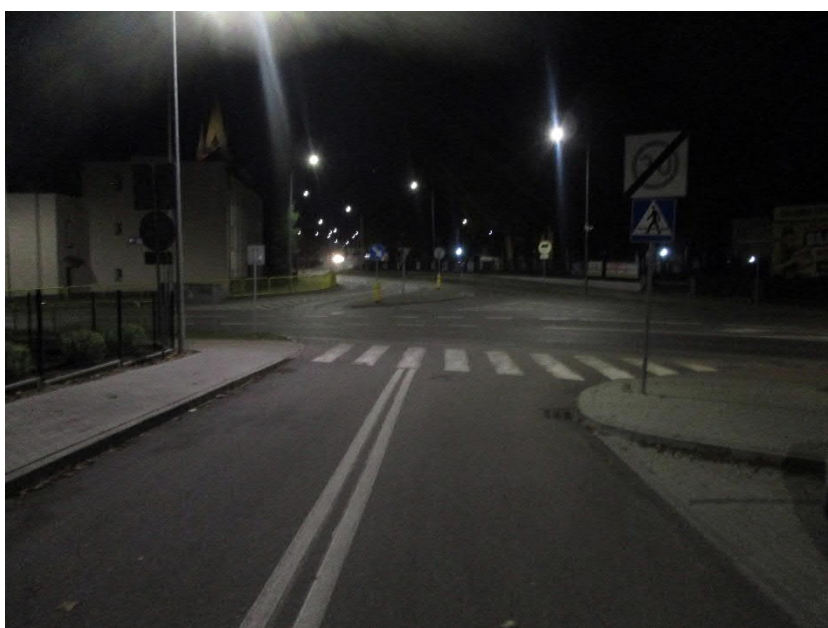
Foto 12. Wlot ul. Wybickiego (wschodni) – widok w kierunku skrzyżowania – nieprawidłowe warunki oświetlenia przejścia dla pieszych

Zarówno wzdłuż drogi głównej (drogi wojewódzkiej), jaki wzdłuż dróg bocznych, występuje oświetlenie drogowe. Ponadto, w obszarze przejść dla pieszych przez drogę wojewódzką, występuje oświetlenie dedykowane do przejść. Brak jest natomiast oświetlenia przejścia na wschodnim wlocie ul. Wybickiego.

Brak dedykowanego oświetlenia w rejonie przejść dla pieszych sprawia, że elementy te niejako „zlewają się” z otoczeniem drogi, brak jest kontrastu między przejściem, a otoczeniem. Kierujący pojazdem nie otrzymuje dostatecznie silnego bodźca wzrokowego, który wywołuje prawidłową percepcję miejsca niebezpiecznego i zachowanie szczególnej ostrożności.

Piesi przekraczający jezdnię są słabo dostrzegalni, w szczególności w trudnych warunkach pogodowych lub w przypadku olśnienia przez światła pojazdów nadjeżdżających z przeciwka.
