## **Ekspertyza**

**nt. stanu technicznego budynku pałacowego  
zlokalizowanego w Dąbrówce gmina Dopiewo  
przy ul. Parkowej, dz. nr 76**

**Baranowo 10.09.2020 r.**

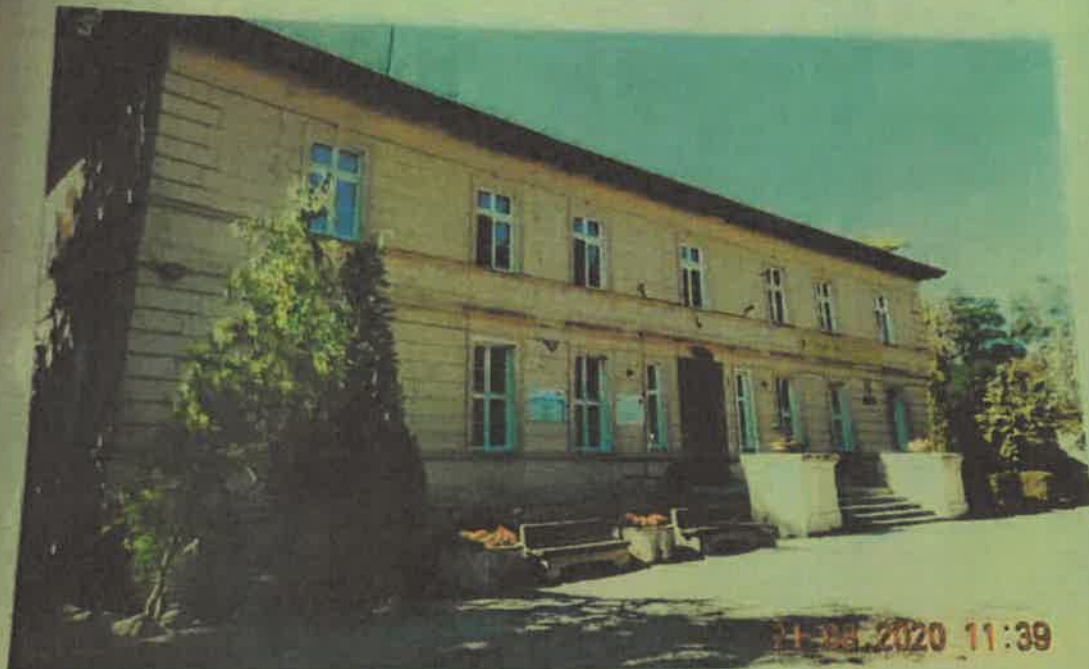
Fot. A

Na fot. A, B, C, D – przedstawiono przedmiotowy budynek.

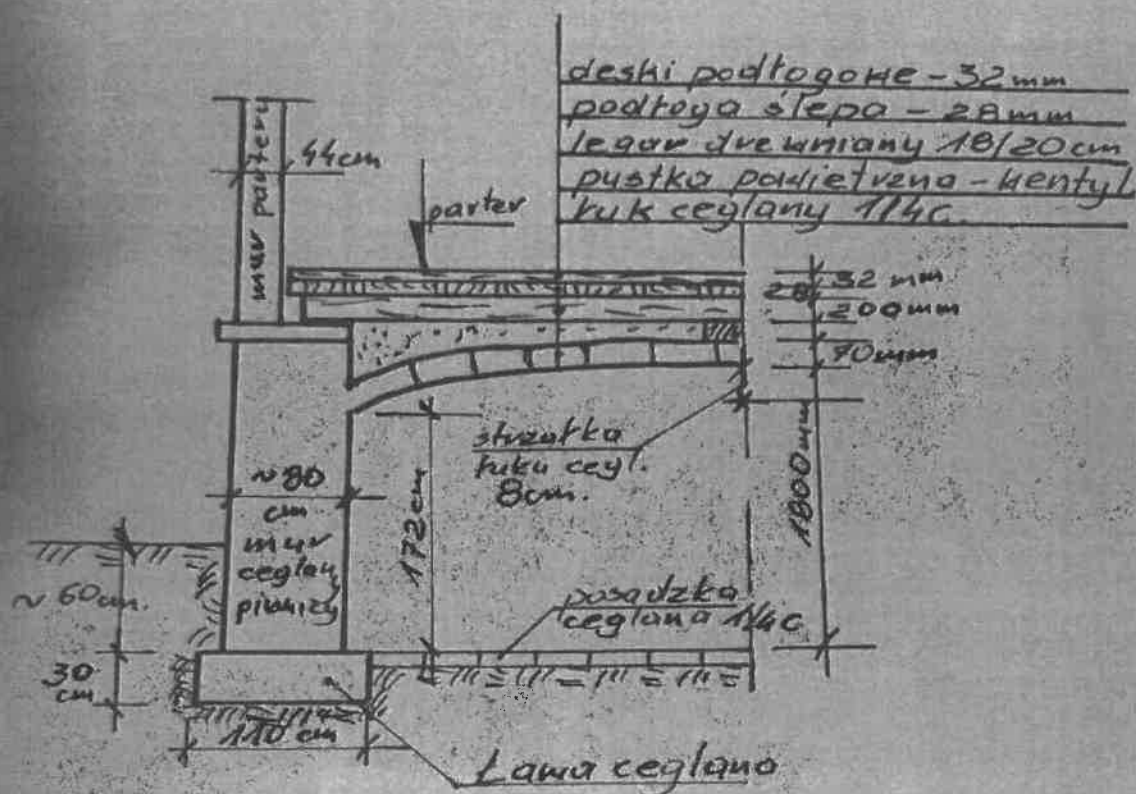
Rys. 1 Część podpiwniczona budynku.

Mury piwniczne ścian zewnętrznych posadowione są na ławach ceglanych o wymiarach – szerokość ok. 110 cm, wysokość 30 cm.

Wysokość piwnicy – w wezłowiui ok. 172 cm, w łuku ok. 180 cm.

Strop nad pomieszczeniem piwnicy ceglany łukowy gr. 1/4c. Strzałka łuku – 8 cm. Nadproża w ścianach wewnętrznych – łukowe ceglane.

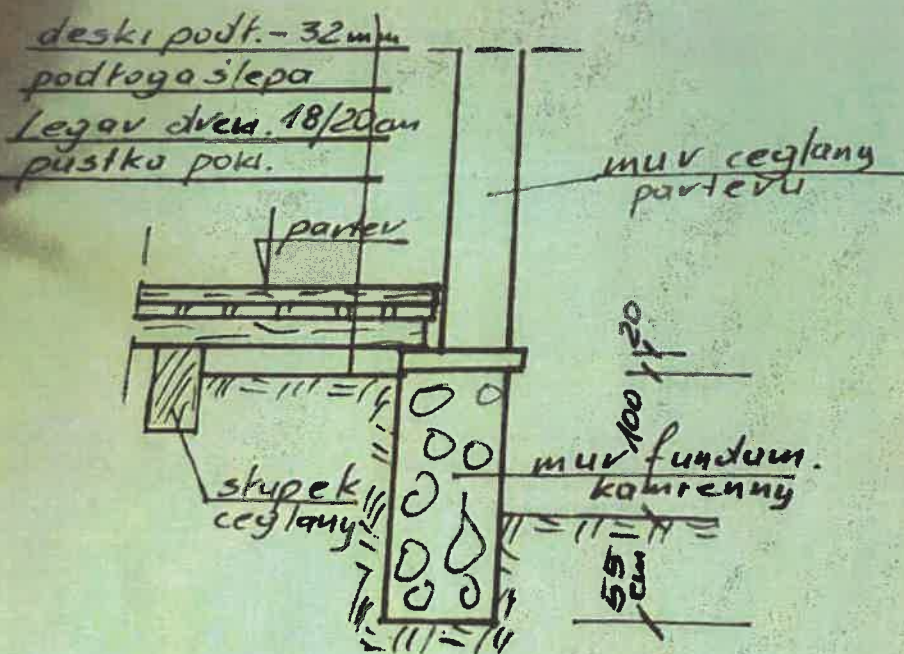
Rys. 2. Część niepodpiwniczona budynku

Odkrywka murów fundamentowych od strony zewnętrznej – fot. 17÷19 pozwoliła stwierdzić – głębokość posadowienia – 55 cm poniżej terenu, wysokość murów fundamentowych w części niepodpiwniczonej ok. 155 cm tj. ponad teren wystają ok. 100 cm – rys. 2.

Stan techniczny murów fundamentowych kamiennych jest dobry, warstwa tynku pokrywająca mury w części odpadła.

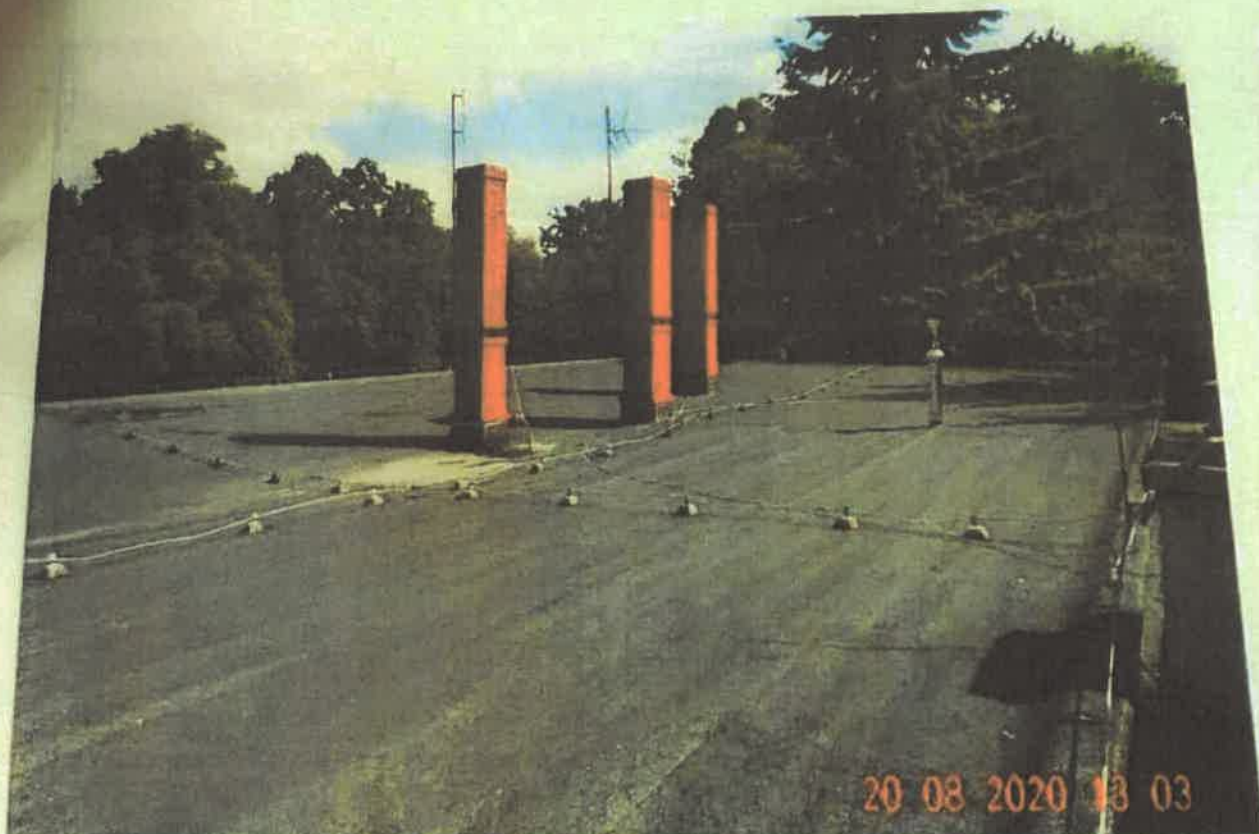
Fot. 36

Pokrycie dachu – papa termozgrzewalna.

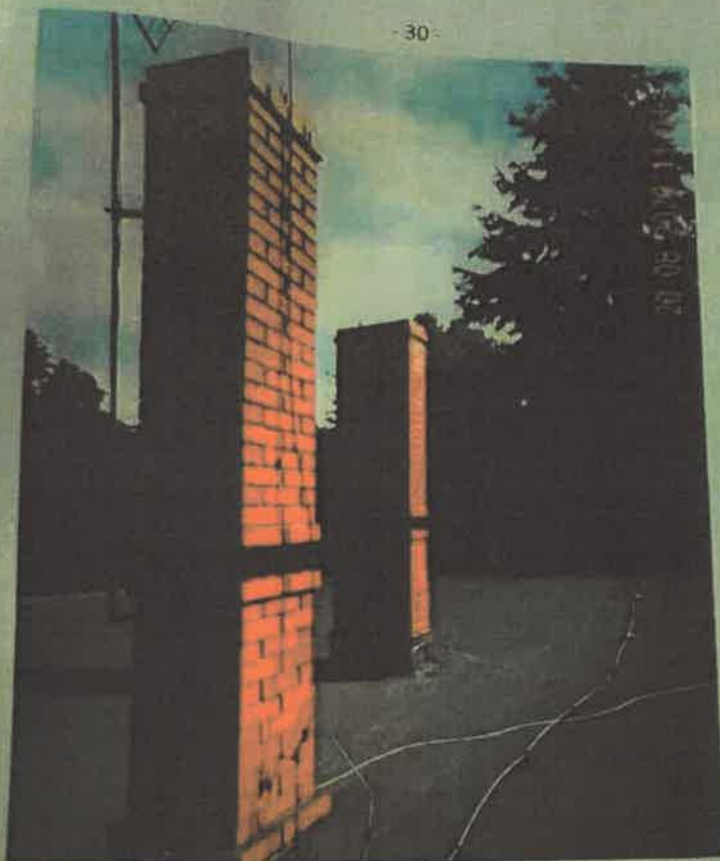
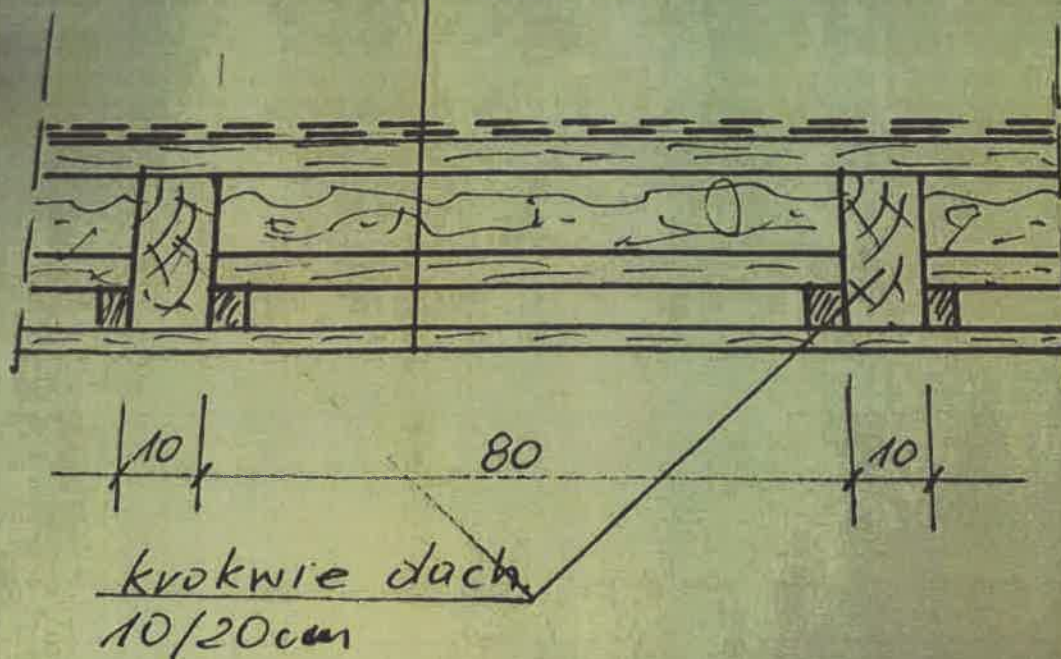
Rys. 3. Przekrój konstrukcji dachu

pokrycie - 2x papa  
 deski - gr. 32mm  
 polepa gliniana ~ 10cm  
 ślepy putap  
 pustka pokierowana  
 deski - podsufitka - 28mm
