OCENA TECHNICZNA

Nazwa obiektu:	SKATEPARK NA DZIAŁCE NR 9/14 OBRĘB 0080 PRZY UL. ŻEGLARSKIEJ W BYDGOSZCZY
Inwestor/ adres:	MIASTO BYDGOSZCZ ul. JEZUICKA 1 85-102 BYDGOSZCZ
Lokalizacja inwestycji:	działka nr ewid. 9/14 obręb 0080, ul. Żeglarska, 046101_1, m. Bydgoszcz

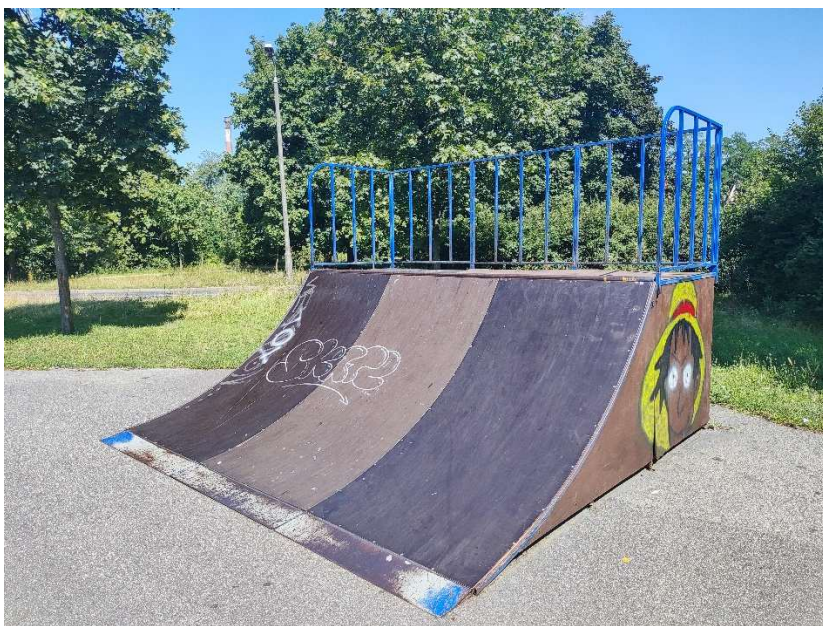
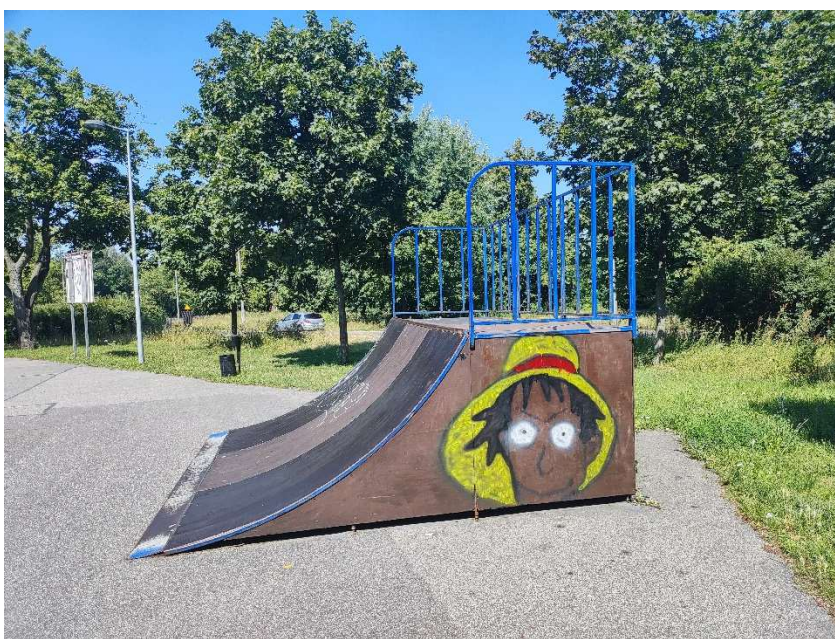
1.2.1. Quater pipe.

Urządzenie zbudowane na konstrukcji stalowej. Elementy stalowe wymagają odmalowania. Sklejki na urządzeniu są do wymiany. Urządzenie jest aktualnie użytkowane, spawy są w dobrym stanie technicznym.

Urządzenie może być dalej użytkowane po wykonaniu prac modernizacyjnych tj.

- odmalowanie konstrukcji stalowej
- wymiana sklejek na płyty polietylenowe gr 6mm i 10mm po bokach w kolorze czarnym lub sklejki wodoodporne podwójnie laminowane
- montaż maty podkładowej z HPL w kolorze czarnym gr. 6mm przykręcona za pomocą blachowkrętów

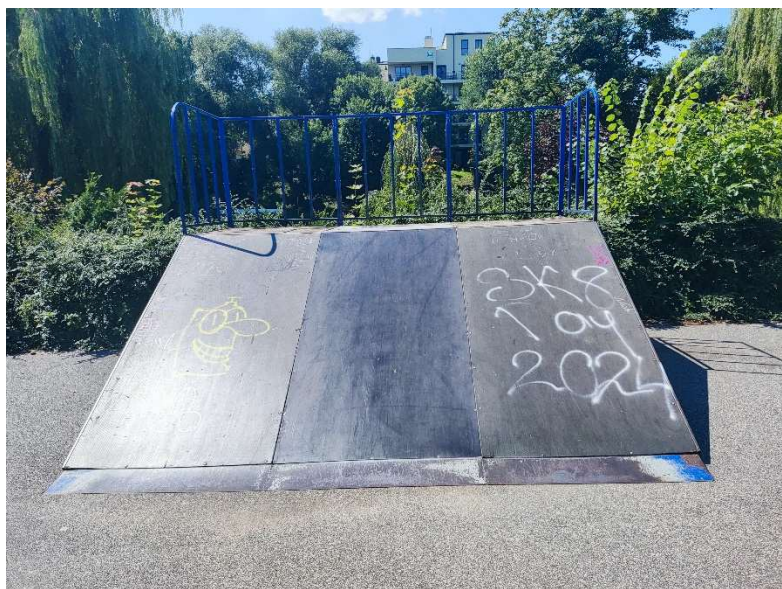
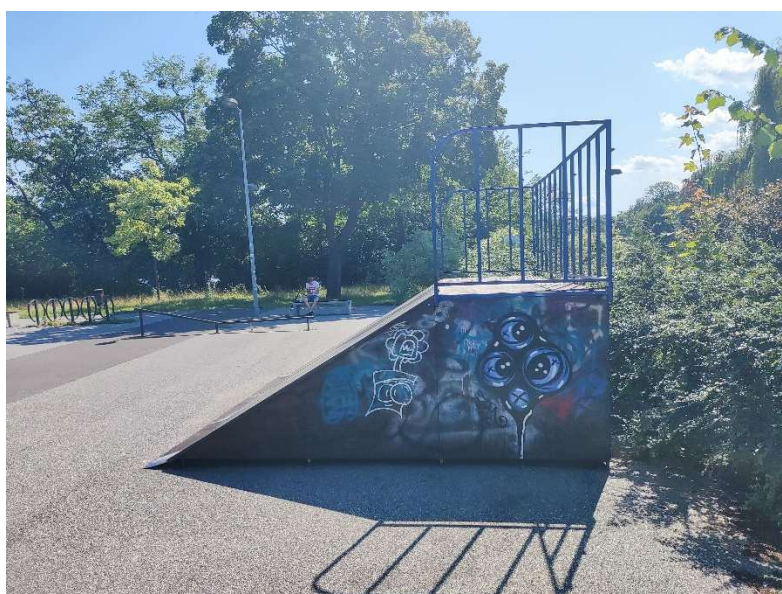
1.2.2. Bank ramp

Urządzenie zbudowane na konstrukcji stalowej. Elementy stalowe wymagają odmalowania. Sklejki na urządzeniu są do wymiany. Balustradę górną należy dospawać do konstrukcji. Urządzenie jest aktualnie użytkowane, spawy są w dobrym stanie technicznym.

Urządzenie może być dalej użytkowane po wykonaniu prac modernizacyjnych tj.

- odmalowanie konstrukcji stalowej
- wymiana sklejek na płyty polietylenowe gr 6mm i 10mm po bokach w kolorze czarnym lub sklejki wodoodporne podwójnie laminowane
- montaż maty podkładowej z HPL w kolorze czarnym gr. 6mm przykręcona za pomocą blachowkrętów

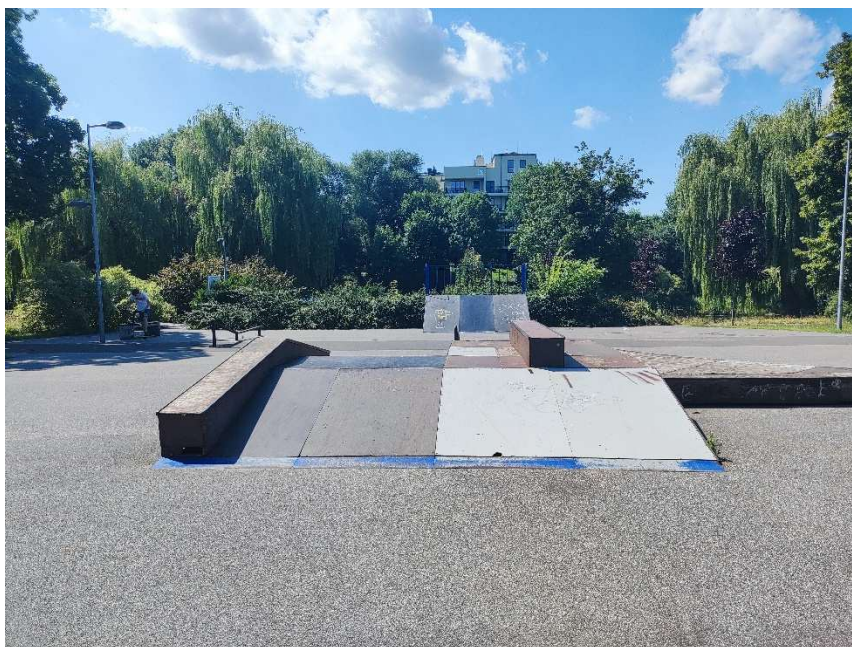
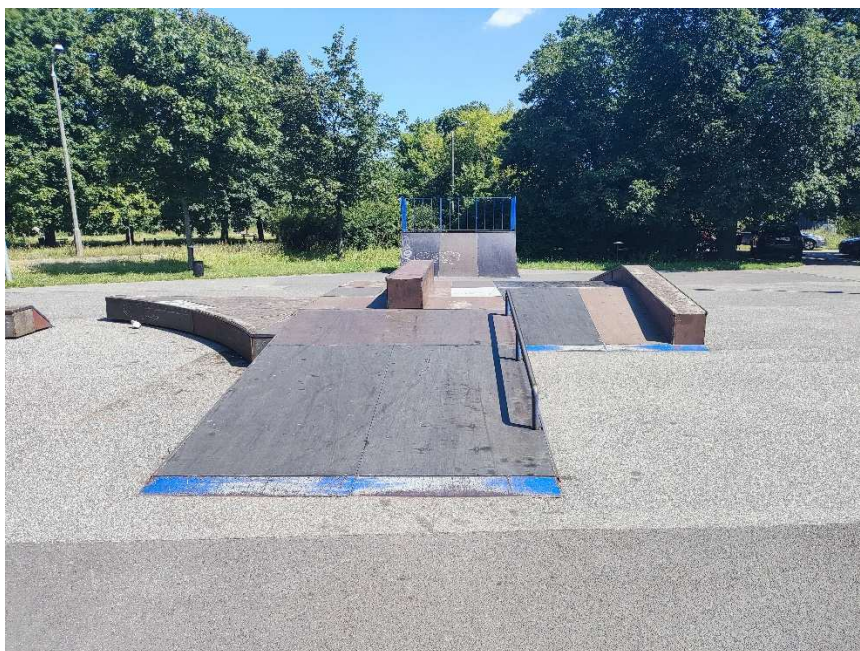
1.2.3. Funbox piramida.

Urządzenie zbudowane na konstrukcji stalowej. Elementy stalowe wymagają

odmalowania Sklejki na urządzeniu są do wymiany. Urządzenie jest aktualnie użytkowane, spawy są w dobrym stanie technicznym.

Z uwagi na wielkość urządzenia jej remont wydaje się nieopłacalny.

Urządzenie może być dalej użytkowane po wykonaniu prac modernizacyjnych tj.

- odmalowanie konstrukcji stalowej
- wymiana sklejek na płyty polietylenowe gr 6mm i 10mm po bokach w kolorze czarnym lub sklejki wodoodporne podwójnie laminowane
- montaż maty podkładowej z HPL w kolorze czarnym gr. 6mm przykręcona za pomocą blachowkrętów

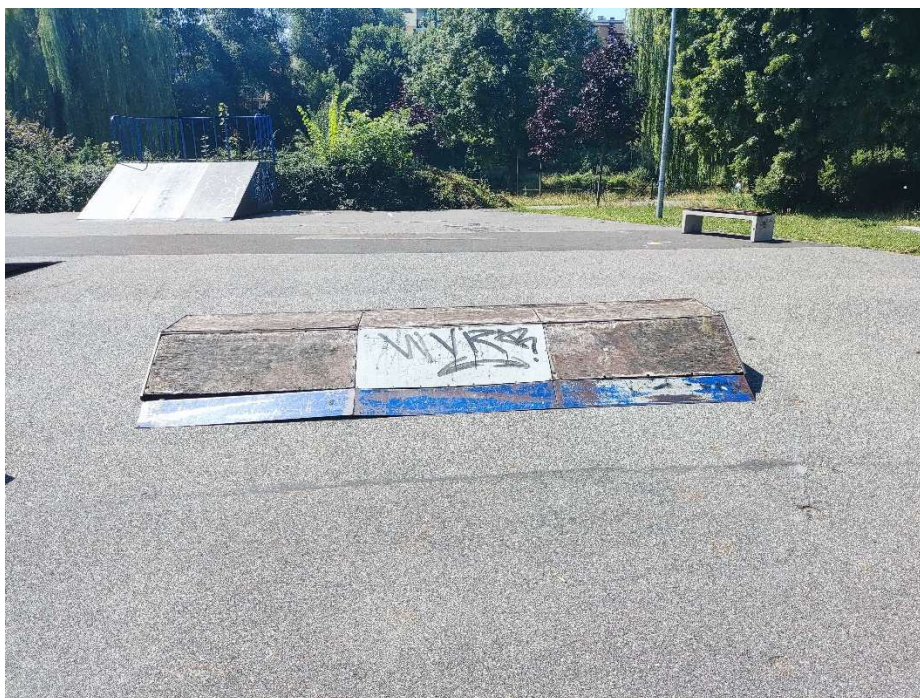
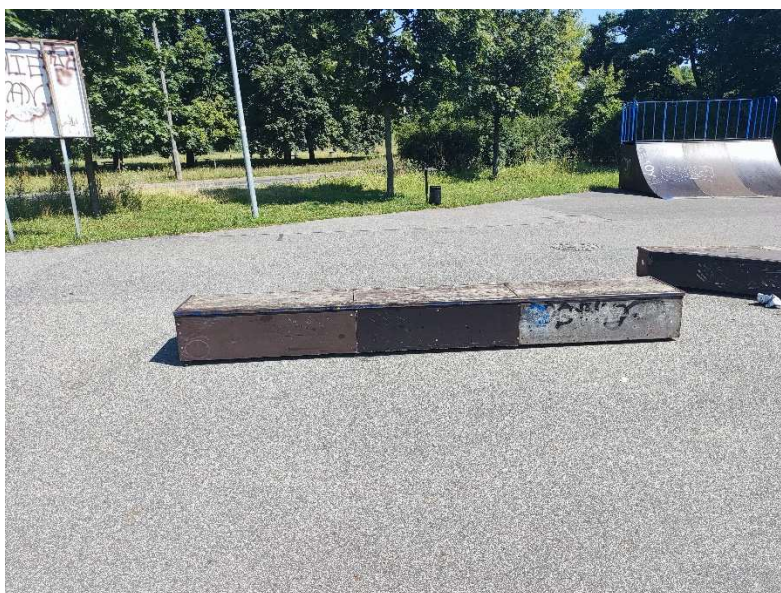
1.2.4. Grind box.

Urządzenie zbudowane na konstrukcji stalowej. Elementy stalowe wymagają odmalowania. Sklejki na urządzeniu są do wymiany. Urządzenie jest aktualnie użytkowane, spawy są w dobrym stanie technicznym.

Z uwagi na zakres prac jej remont wydaje się nieopłacalny.

Urządzenie może być dalej użytkowane po wykonaniu prac modernizacyjnych tj.

- odmalowanie konstrukcji stalowej
- wymiana sklejek na płyty polietylenowe gr 6mm i 10mm po bokach w kolorze czarnym lub sklejki wodoodporne podwójnie laminowane
- montaż maty podkładowej z HPL w kolorze czarnym gr. 6mm przykręcona za pomocą blachowkrętów

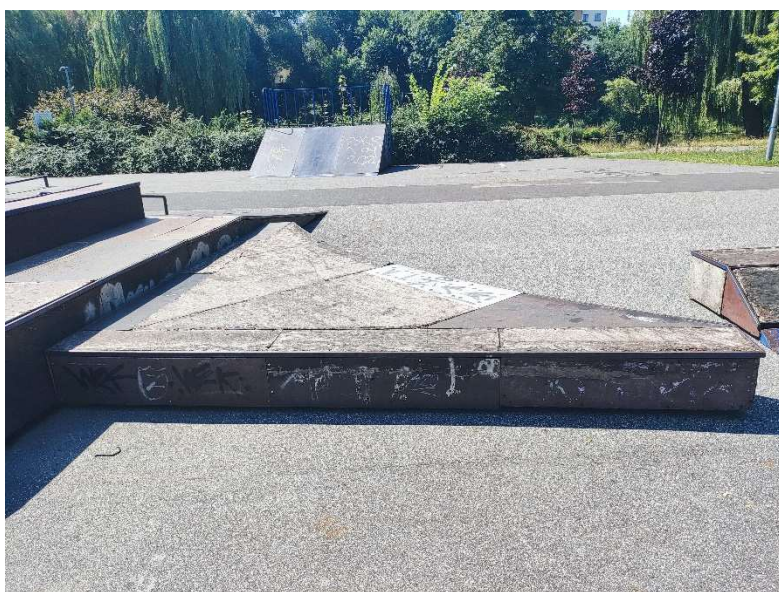
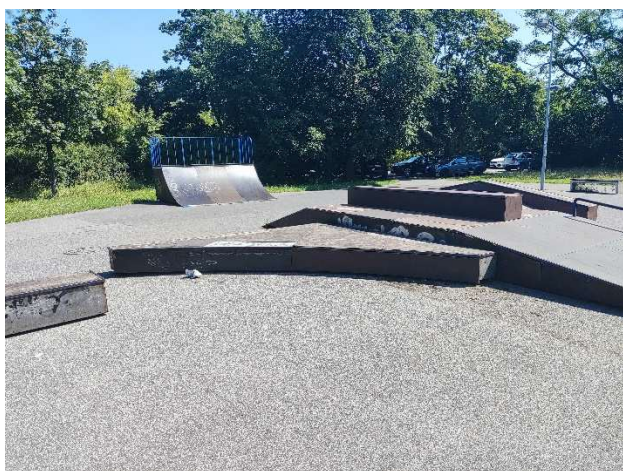
1.2.5. Grind box.

Urządzenie zbudowane na konstrukcji stalowej. Elementy stalowe wymagają odmalowania. Sklejki na urządzeniu są do wymiany. Urządzenie jest aktualnie użytkowane, spawy są w dobrym stanie technicznym.

Z uwagi na zakres prac jej remont wydaje się nieopłacalny.

Urządzenie może być dalej użytkowane po wykonaniu prac modernizacyjnych tj.

- odmalowanie konstrukcji stalowej
- wymiana sklejek na płyty polietylenowe gr 6mm i 10mm po bokach w kolorze czarnym lub sklejki wodoodporne podwójnie laminowane
- montaż maty podkładowej z HPL w kolorze czarnym gr. 6mm przykręcona za pomocą blachowkrętów

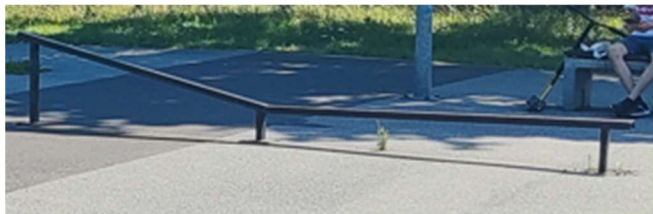
1.2.6. Rail ukośny i prosty.

Urządzenie zbudowane na konstrukcji stalowej z ceownika 100.

h=0,7m h=0,31m h=0,31m
ręłi ukośny i prosty

Urządzenie może być dalej użytkowane po wykonaniu prac modernizacyjnych tj.
- odmalowanie konstrukcji stalowej

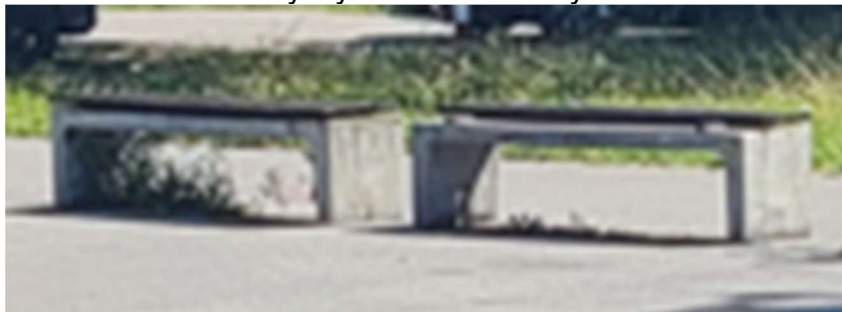
1.2.7. Ławki.

Na terenie skateparku wbudowano 4 szt. ławek. Ławki są w ogólnym stanie technicznym dobrym. Na ławkach należy wymienić okładziny na nowe barwione w masie.

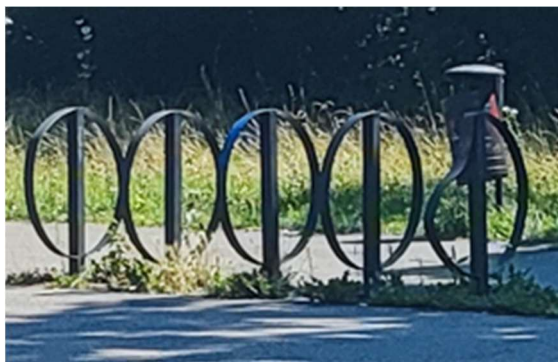
1.2.9. Stojak na rowery

Na terenie skateparku wbudowano stojak na rowery. Stojak jest częściowo zdewastowany. Jedno ze stanowisk jest wgięte do środka należy je wyciągnąć do stanu pierwotnego.
